Zeddamsesweg 79

7041 CW, 's-Heerenberg, gemeente Montferland (provincie Gelderland).

Rijksmonument. Nr. 9282. Inschrijving monumentenregister 31.01.1967.

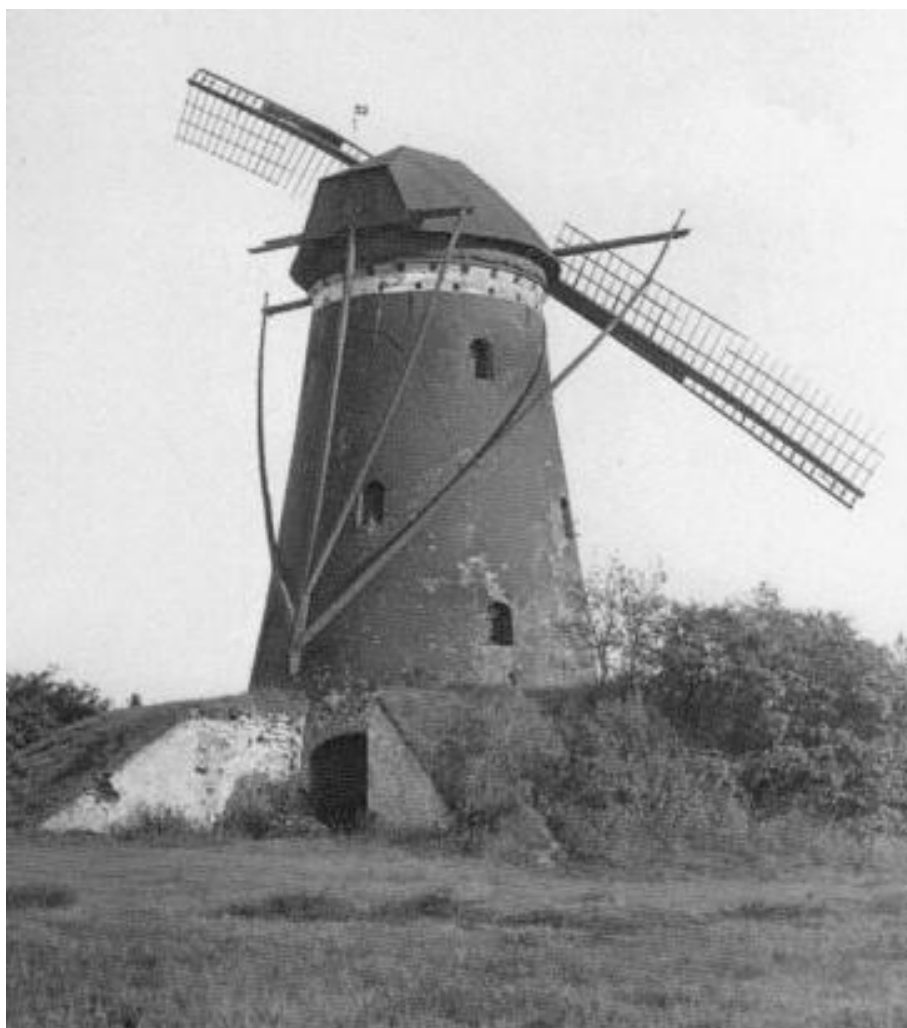
De molen verkeert nog goeddeels in de staat waarin deze gebouwd is. Op enig moment is het rollenkruierwerk vervangen door een Engels kruierwerk. Daartoe werd de kap enigszins hoger geplaatst waarbij aanpassingen nodig waren van het bovenlager van de koningsspil. De oude rollenwagen bleef gehandhaafd. Hopelijk is hierover in het Huisarchief van Bergh nog een en ander te vinden. Consequentie van deze verhoging was dat er boven de kuip zoveel ruimte was ontstaan dat het kon gaan inregenen. Om dat te voorkomen werd een houten kraag onder de kap bevestigd die de kuip rondom afsloot. Deze zeldzame constructie is op de oudste foto's al te zien maar dateert in zijn huidige uitvoering van na de Tweede-Wereldoorlog.²⁷ De eigenlijke verhoging kan nog voor 1853 hebben plaatsgevonden. Een wijziging van het kruierwerk is goed af te lezen. We proberen nog na te gaan of er tussentijds andere wijzigingen hebben plaatsgevonden. Daarbij denken we aan het plaatsen van hulpwerktuigen en eventueel het plaatsen van een alternatieve krachtbron voor de wind.²⁸ Al in 1910 was de molen, volgens zekere bronnen, niet meer in bedrijf.²⁹ Na de aankoop door J.H. van Heek in 1912 werd in 1920 de kapbedekking vernieuwd. In dat jaar zou ook de verwijderen van de wieken hebben plaatsgevonden. Uit andere berichten valt af te leiden dat in 1943 het gevlucht als gevolg van oorlogsschade is verwijderd. Hoe dan ook, een ongedateerde foto toont de molen met slechts één houten roede die kennelijk in slechte staat verkeert.

Afb. 12, De molen in verval. Ongedateerde foto (Berghapedia).

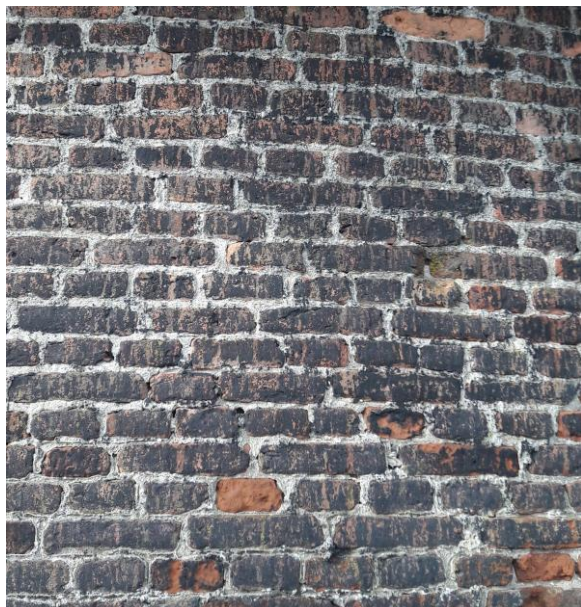
Afb. 13, Muurwerk oostzijde.

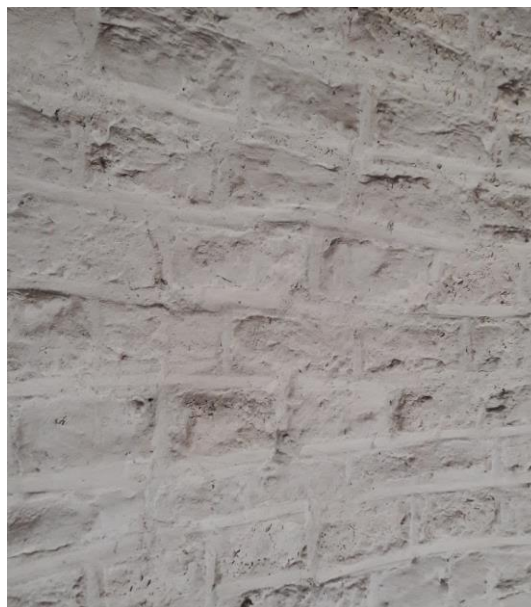
Afb. 14, Inwendige muurafwerking luizolder, oostzijde.

Pleister, teer, verf. Advies; bestaand beeld handhaven. Onderzoek naar aanwezig product. Inwendig fraaie afwerking op o.m. luizolder. Metselspecie is afgestreken en doorgevoegd.
