order P2262

Kasteel Huis Bergh te 's-Heerenberg

beknopte notitie naar aanleiding van diverse funderingsonderzoeken

Bunnik, 6 september 2021

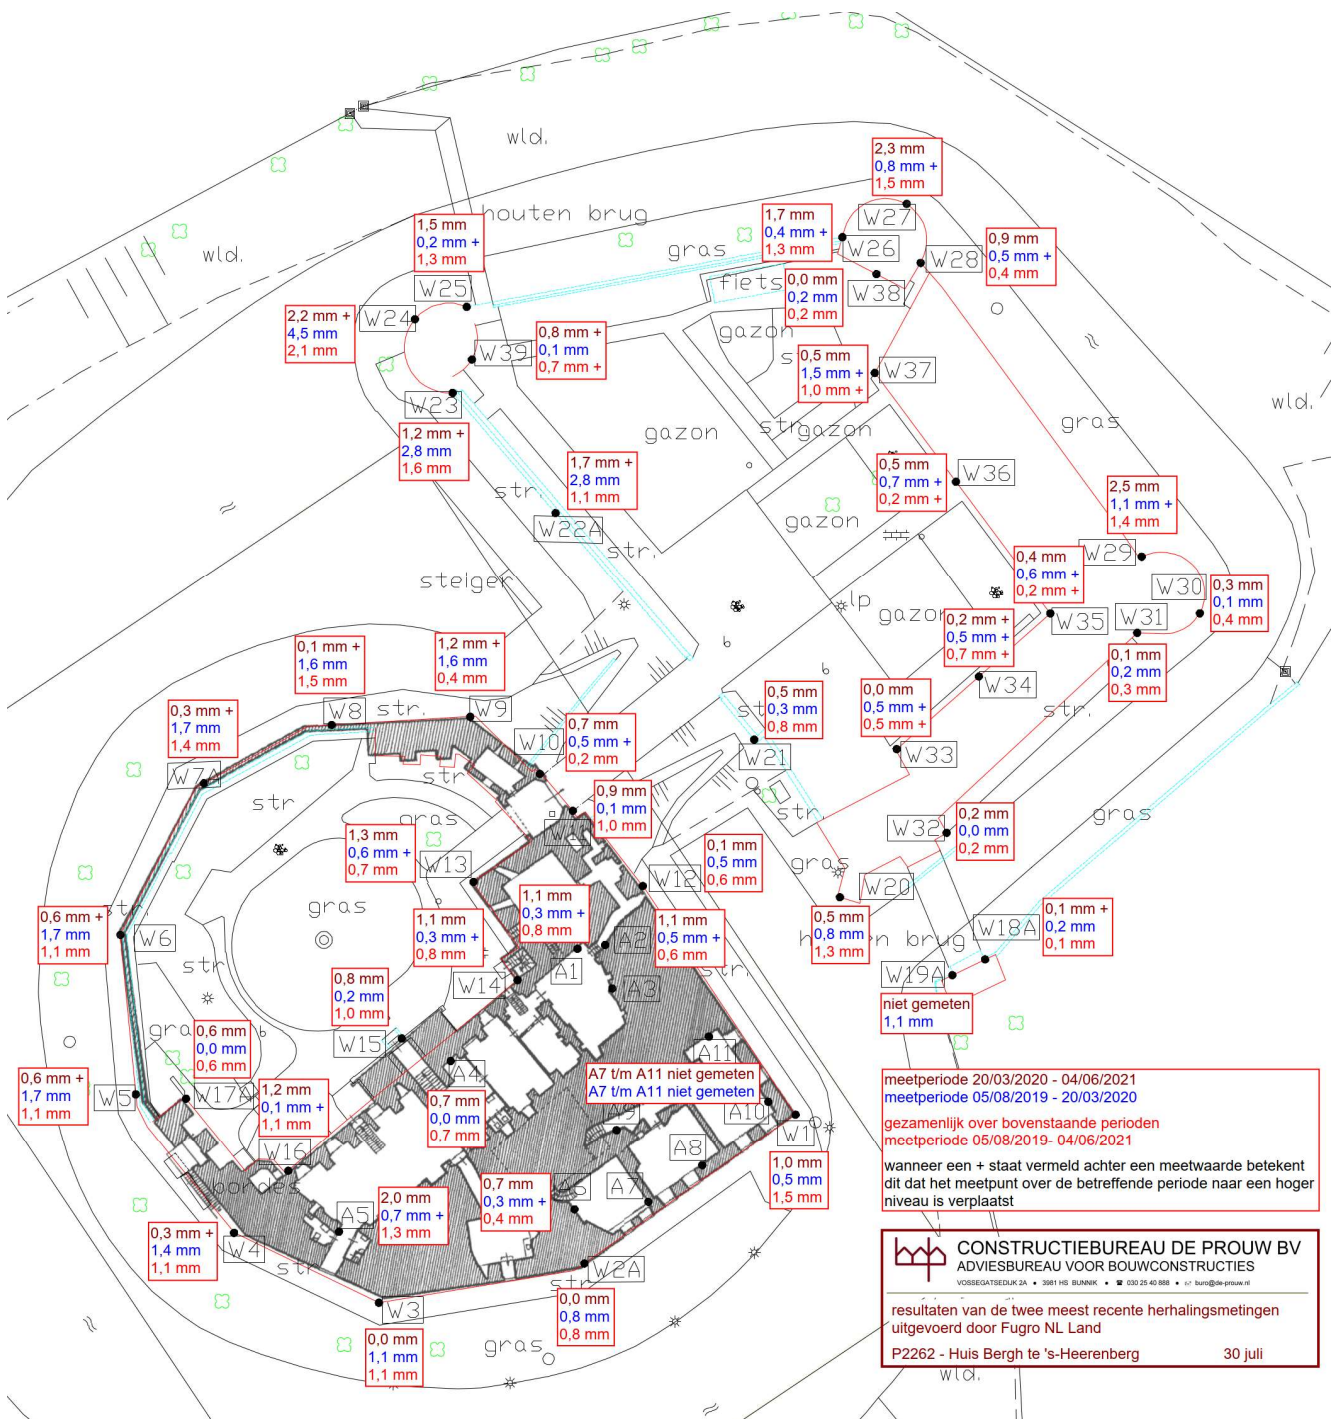
Ook in de beginperiode dat ons bureau is betrokken bij dit project is er een zogenaamde deformatiemeting aangebracht door Fugro NL Land BV. Een deformatiemeting bestaat uit het aanbrengen van boutjes gelijmd in het metselwerk waarvan de hoogte wordt bepaald ten opzichte van een vast ten opzichte van NAP in de omgeving. Voor dit project zijn er in 2000 circa 50 stuks hoogteboutjes aangebracht waarvan regelmatig een herhalingsmeting is uitgevoerd tot medio 2003. Daarna heeft het meten stil gelegen tot augustus 2019 en zijn er vanaf dat tijdstip wederom drie herhalingsmetingen verricht tot op heden. Zie onderstaande afbeelding voor de zettingen vanaf augustus 2019 tot 4 juni 2021.

Uit de deformatiemeting komt naar voren dat de dieper gelegen funderingen van de keermuren de laatste jaren meer zetting vertonen dan de hoog gelegen funderingen. Dit ondanks dat de grondweerstand volgens de sondeerresultaten voor de diep gelegen funderingen hoger is. Over een langere termijn is dit overigens niet aanwezig, de grootste zettingen bevinden zich dan ook op andere locaties. Oorzaak voor zettingen van de keermuren kan zijn de eerder omschreven relatief lage belasting aan de buitenzijde van de keermuren op het aanlegniveau van de fundering. Ook de gracht bevindt zich binnen het invloedsgebied met betrekking tot de draagkracht van de fundering van de keermuren. Bij het uitvoeren van de aanvullende sonderingen door Hoogveld Geonius hebben ze tevens de waterstand in de gracht opgemeten ten opzichte van NAP, deze was op dat moment NAP +13,37 meter. Dit betekent dat het aanlegniveau van de keermuren zich nagenoeg op het waterpeil van de gracht bevindt. De grond onder de fundering kan hierdoor relatief makkelijk weg worden geperst in de richting van de gracht.

Een mogelijke oplossing om de situatie ten aanzien van de fundering van de keermuren te verbeteren is het aanbrengen van een stalen damwand rondom het gehele complex. Deze damwand dient dan wel aangebracht te worden met het zogenaamde Silent Piler systeem, hierbij worden de damwanden in de ondergrond gedrukt. Wanneer een stalen damwand met behulp van trillingen wordt aangebracht gaat dit gepaard met een hoog risico op zettingen. Een stalen damwand rondom het gehele complex sluit de grond onder het gehele complex op waardoor de invloed van de gracht op het draagvermogen van de fundering wordt geminimaliseerd. Bijkomend voordeel is dat de waterstand in de gracht ook van mindere tot nagenoeg geen invloed meer heeft op het draagvermogen van de fundering. Bij deze oplossing kan de afmeting van en het profiel van de huidige gracht worden gehandhaafd. Een andere mogelijkheid kan zijn om de waterlijn op te schuiven ten opzichte van de keermuren, de waterlijn verder van de keermuren af leggen. Het wordt dan mogelijk om een grotere gronddekking aan te brengen aan de buitenzijde van de keermuren en tevens de bovenbelasting over een grotere breedte ten opzichte van de keermuren aan te brengen. Nadeel hiervan is dat dit een directe invloed heeft op het beeld van het kasteel doordat de gracht verder van het kasteel af komt te liggen.

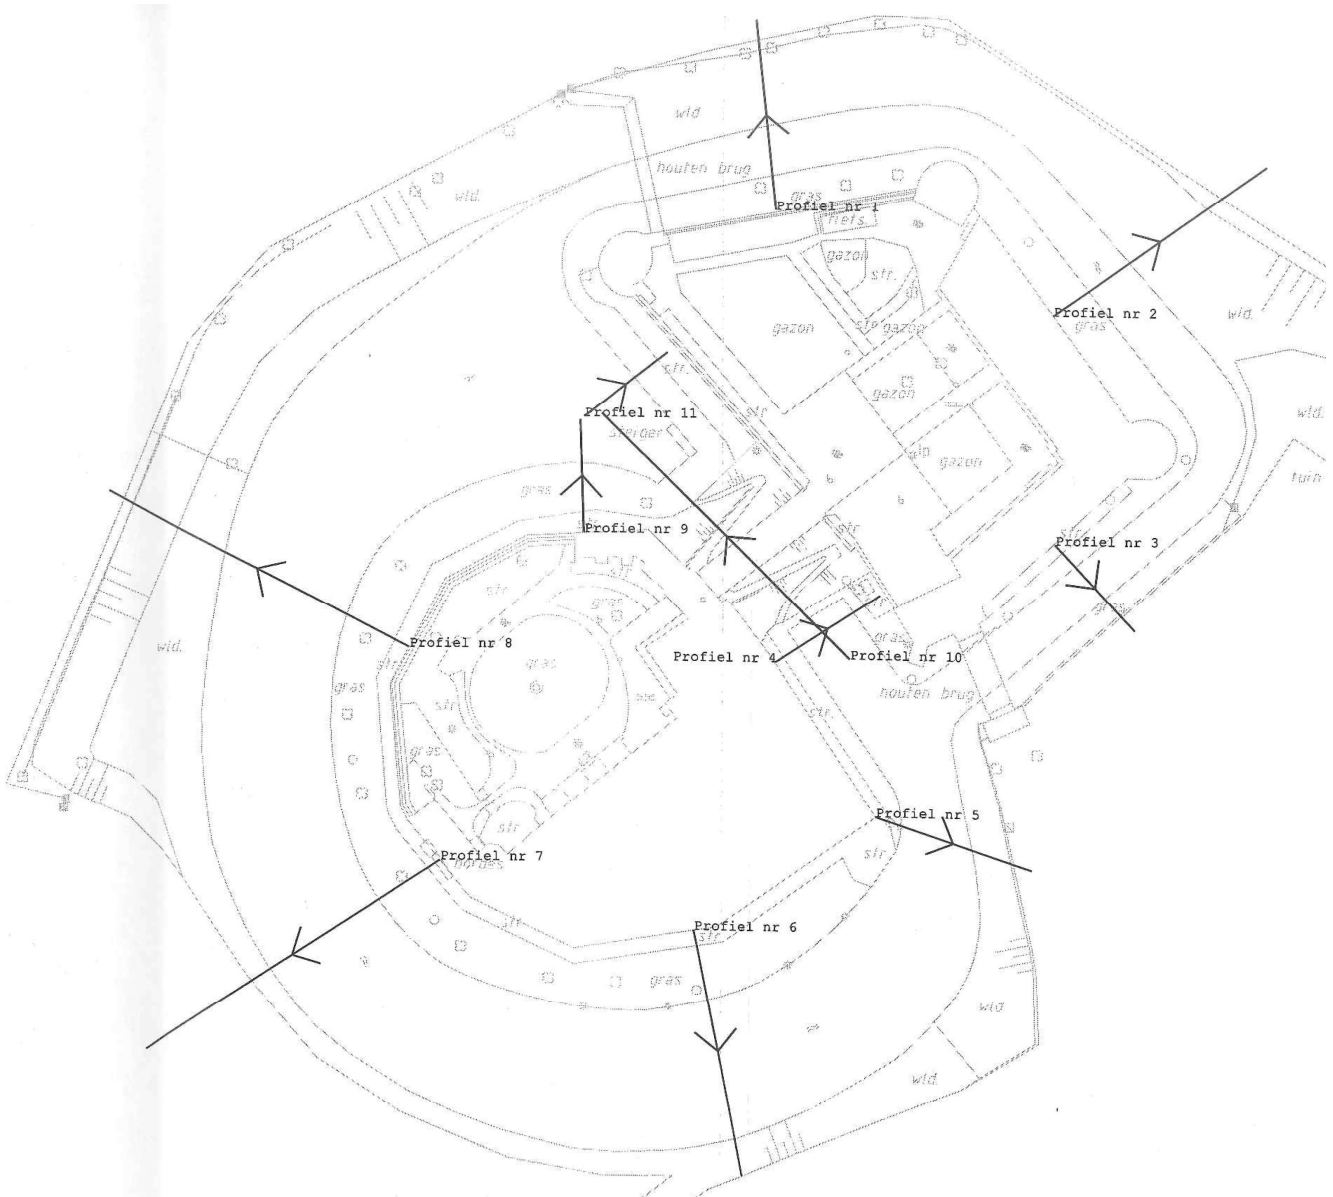
Onderdeel van de diverse onderzoeken uit 2000 zoals uitgevoerd door Fugro NL Land BV is het vastleggen van dwarsprofielen over de gracht bij zowel de hoofdburcht als de voorburcht. In totaal zijn er 11 stuks dwarsprofielen vastgelegd, zie onderstaande afbeelding voor de locaties hiervan. De resultaten van de dwarsprofielen zijn uitgewerkt op tekeningen behorend bij het rapport Geotechnisch onderzoek en terreinmeting van Fugro NL Land BV onder opdrachtnummer D-9836 met de datum 16 oktober 2000.

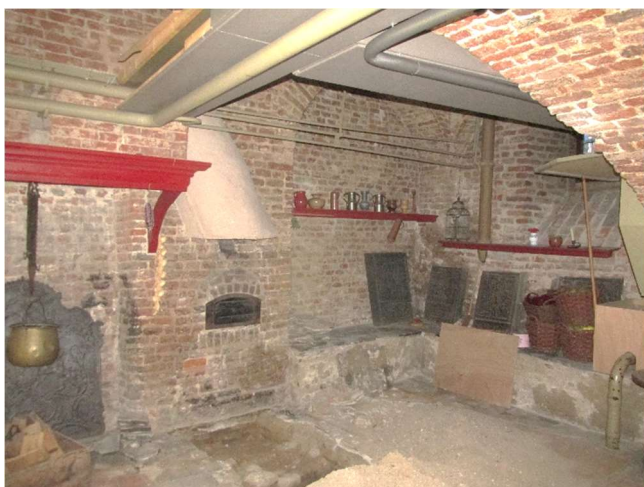
Aan de zuidzijde zijn er in het souterrain rondom het aanwezige toilet diverse scheuren aanwezig in het metselwerk, met name ook in de gemetselde gewelven. Oorzaak hiervan lijkt te zijn dat het gebouw hier deels op een ondiepe en deels op een diepe fundering is gesitueerd. Dit is tevens een waarschijnlijke oorzaak voor scheurvorming in metselwerk op andere locaties waar het gebouw is doorgezet over twee verschillende aanlegniveaus van de fundering.

wand zuidzijde in het souterrain

Op locaties waar er scheurvorming aanwezig is en het gebouw is doorgezet over verschillende aanlegniveaus in de fundering kan het zettingverschil deels worden opgeheven door het aanbrengen van een betonplaat als souterrainvloer ingekast in het metselwerk. Bijvoorbeeld in het souterrain aan de zuidzijde rondom het aanwezige toilet kan dit een deel van de problemen verkleinen. Dit betekent wel dat de betonplaat doorgezet moet worden naar en opgelegd in het metselwerk van keermuur. De nu aangetroffen fundering voor de haard in het souterrain betreft waarschijnlijk een restant van de fundering van de kopgevel van de eerste bebouwing binnen de keermuren. Er dient in dat geval onderzocht wat de exacte positie is van de keermuur ten opzichte van de metselwerk-wand met de haard in het souterrain.

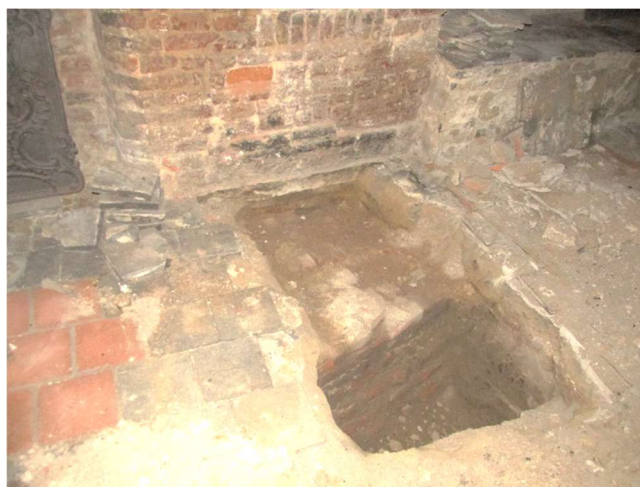
restant fundering oorspronkelijke kopgevel
