Huis Bergh Complex

Hoofdburcht – exterieur onderdelen

Resultaten van het kleurhistorisch onderzoek

Oosterloo Restauratie – R. Oosterloo MA

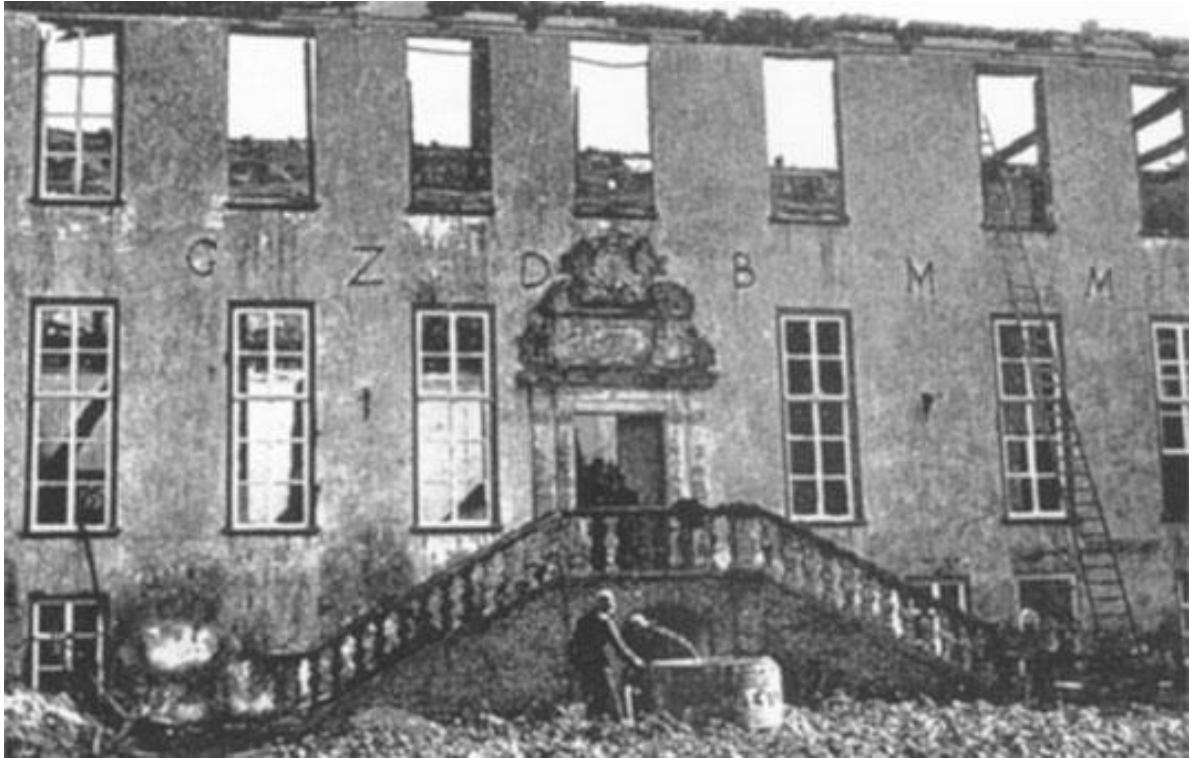
Figuur 2. Voorgevel na de brand in de nacht van 14 op 15 maart 1939. Collectie ECAL CC-BY.

Het kasteel zoals het er nu uitziet, is grotendeels het resultaat van de visie van Jan Herman van Heek. Na de brand in 1939 (figuur 2) vond onder leiding van restauratie-architect H. van Heeswijk een grote restauratie plaats en werden diverse onderdelen gereconstrueerd in een 17e-eeuwse en middeleeuwse stijl. Tegelijkertijd werden historiserende elementen toegevoegd, passend bij de restauratieprincipes van die tijd en de smaak van Jan Herman van Heek. Enkele 18e-eeuwse elementen bleven behouden, zoals de kapelgevel aan de voorplaatszijde, de entreepartij en veel kozijnen aan de oostgevel/grachtzijde.

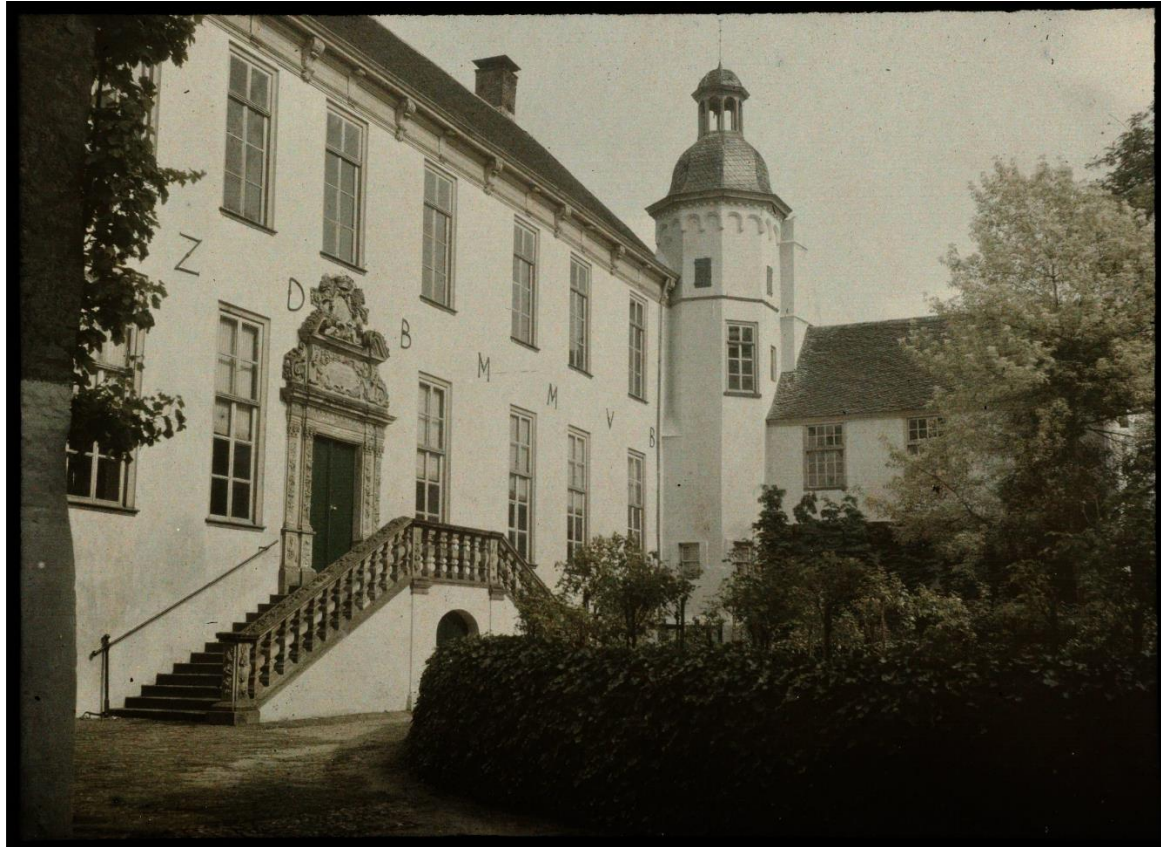
Figuur 4. Huis Bergh, 's-Heerenberg. Glasdia (autochrom foto) door Jacob Olie jr. ca. 1913-1927. Afmetingen: 88mm x 118mm. Rijksmuseum Amsterdam, objectnummer RP-F-1995-206-233.

Er zijn interessante foto's van het kasteel uit de periode vóór de brand bewaard gebleven (figuur 3-5). In de collectie van het Rijksmuseum te Amsterdam bevinden zich enkele glasdia's van Jacob Olie jr., daterend uit de periode 1913-1927 (figuur 4-5). Deze dia's zijn gemaakt met de autochroomtechniek, de eerste methode waarmee kleurenfotografie mogelijk werd. Autochroom was een arbeidsintensieve techniek, die werd toegepast vanaf de patentaanvraag in 1903 tot ongeveer 1935, toen nieuwere methoden de techniek verdrongen. Het is bijzonder dat er meerdere autochroomfoto's van het kasteel bestaan. Jacob Olie jr., naast fotograaf ook scheikundige, zal vermoedelijk affiniteit hebben gehad met deze techniek.

Op de autochroomfoto's is duidelijk te zien dat een groot deel van de voorgevel van het kasteel witgepleisterd was. Dit witpleisteren kan zijn gedaan om de gevels te egaliseren, aangezien het metselwerk en de reparaties uit verschillende perioden stammen. De zware voordeur, net als andere deuren en luiken, was groen geschilderd zonder bijzondere versieringen. De kozijnen en kroonlijst waren in een gele tint geschilderd, terwijl het raamhout (gebroken) wit was. Ook de kapel was witgepleisterd: het vakwerk van balken met metselwerk ertussen was niet zichtbaar en kwam pas na de brand aan het licht.

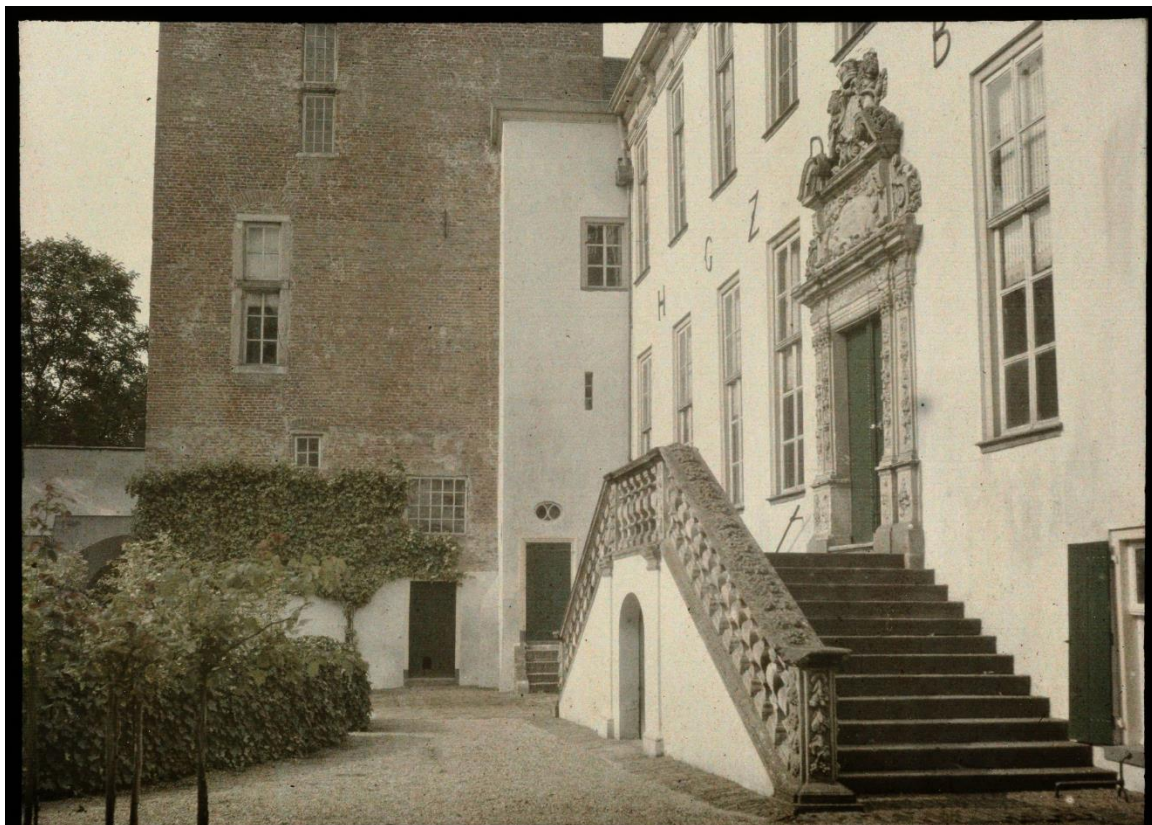
Figuur 5. Huis Bergh, 's-Heerenberg. Glasdia (autochrom foto) door Jacob Olie jr. ca. 1913-1927. Afmetingen: 88mm x 118mm. Rijksmuseum Amsterdam, objectnummer RP-F-1995-206-232.

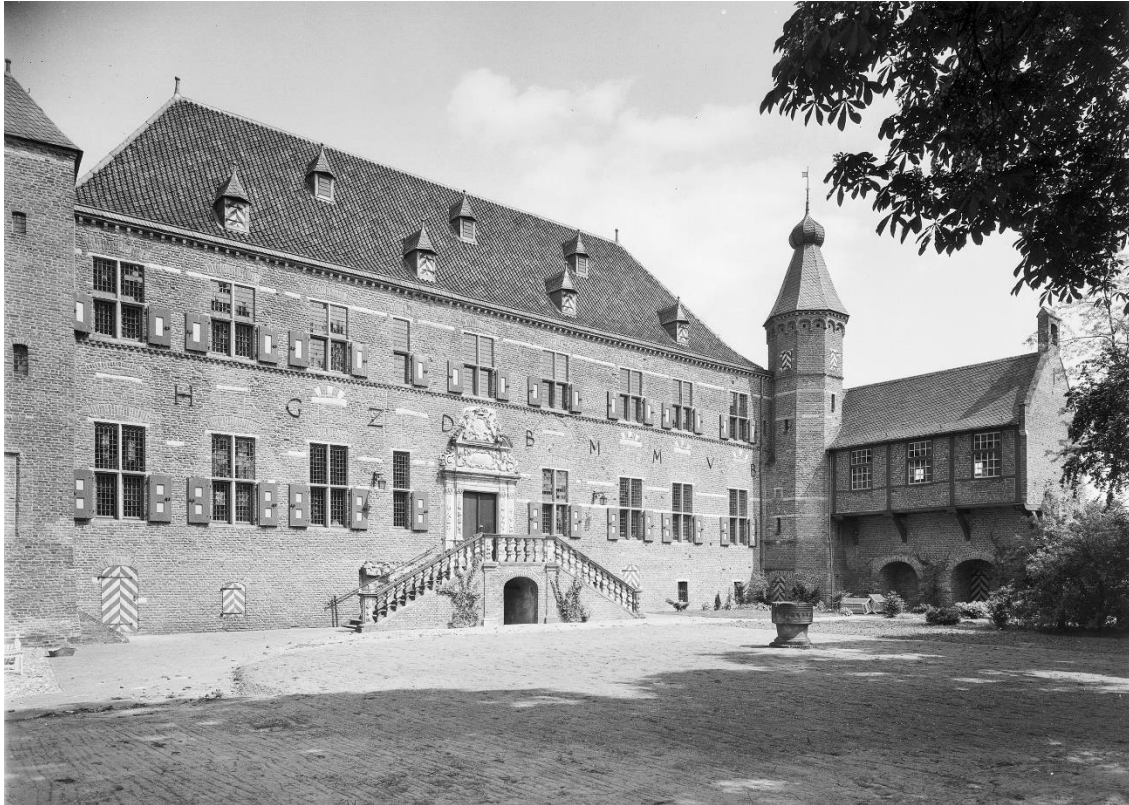
Figuur 6. Oude foto van de voorgevel van het kasteel op de Hoofdburcht. Dit is de periode voordat er een deur in de toren naast de kapel is gemaakt. Datering foto: 1940-1970, maar mogelijk van vlak na de verbouwing in 1940. Bron: Archief Huis Bergh.

Na de brand van 1939 kregen vrijwel alle deuren aan de gevel van de hoofdburcht rood-witte kepers, met uitzondering van de centrale entree deur en de deur naar het souterrain eronder (figuur 6-8). Sommige onderdelen zijn echter later toegevoegd of voorzien van nieuwere verflagen. Zo bevat de deur in de voorgevel onder de centrale entreepartij geen oude verflagen, maar slechts twee à drie moderne lagen, vermoedelijk vanaf circa 1980. De deur in de toren naast de kapel werd rond dezelfde tijd aangebracht en heeft eveneens een modern verflagenpakket dan de deuren uit circa 1940 (figuur 9-10).

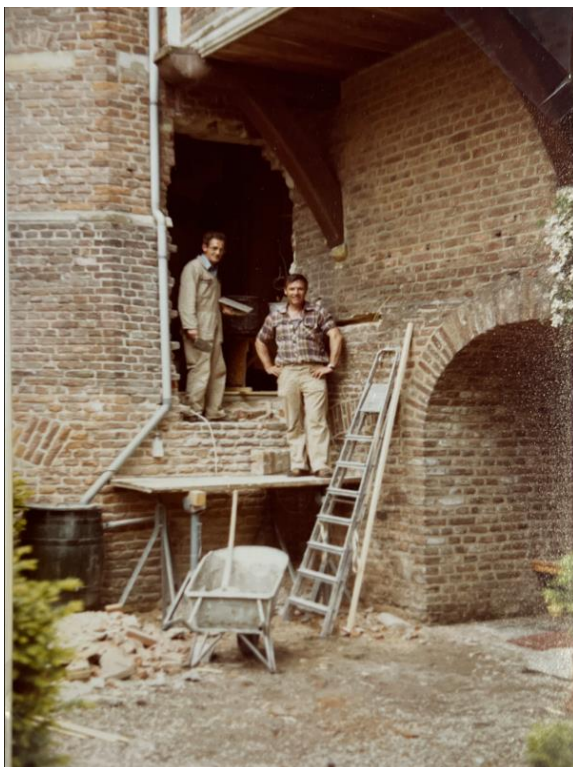
Figuur 9. Gat in de muur van de toren naast de kapel. De deur die er nu zit stamt uit die tijd, net als de trap die erheen leidt. Datering en fotograaf onbekend. Jaren 70? Bron: Archief Huis Bergh.

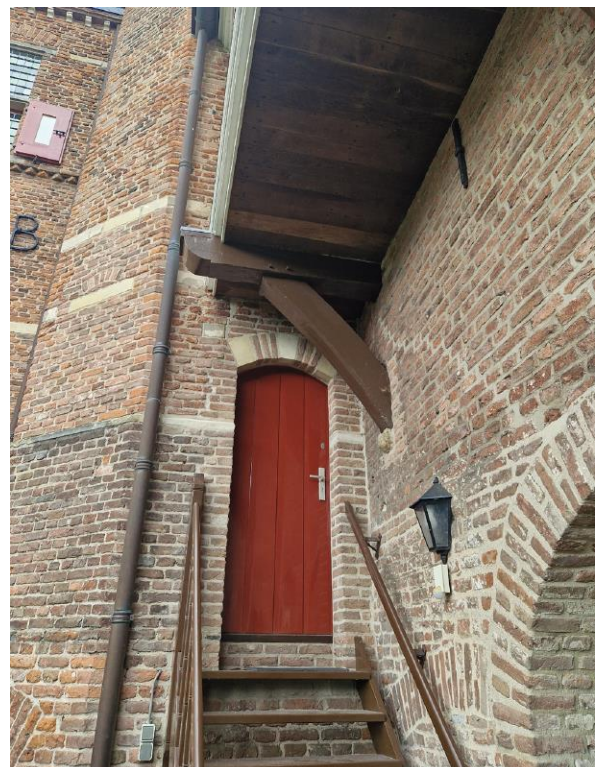
Figuur 10. Huidige deur op deze locatie. Foto door auteur in 2024.

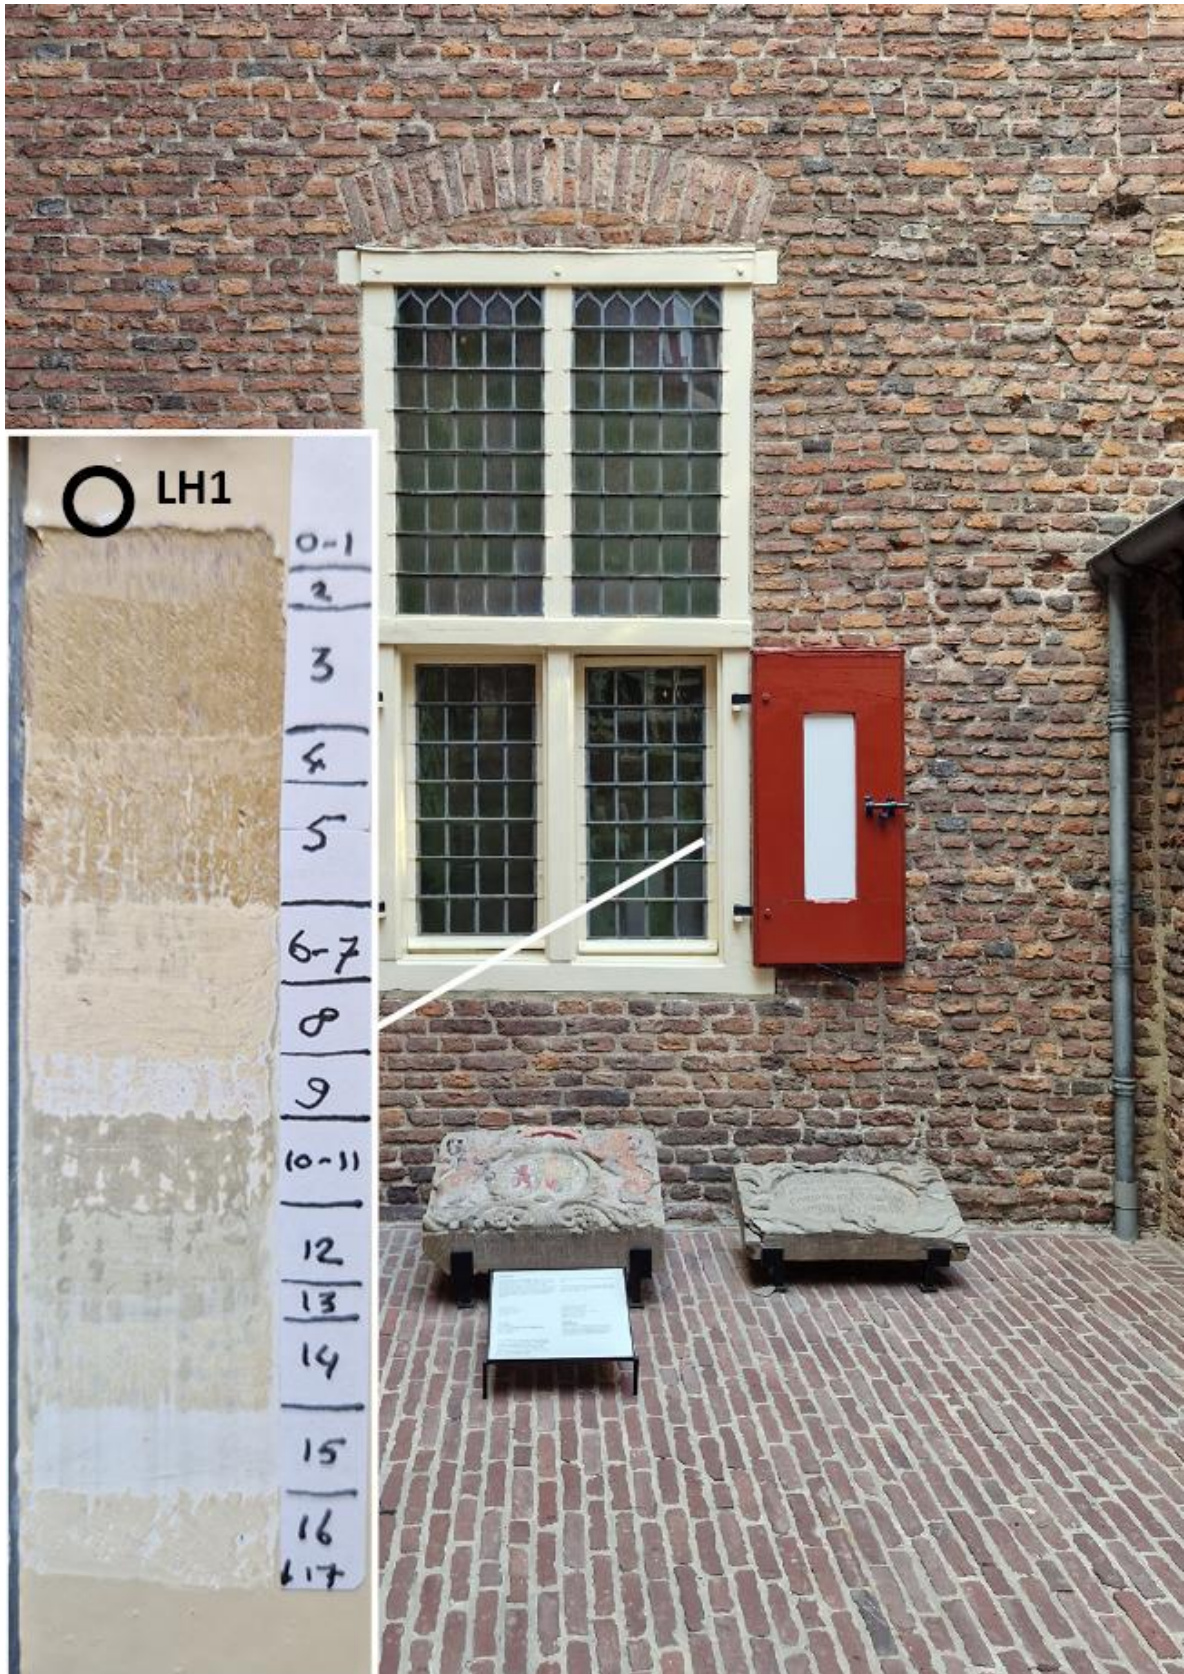
Figuur 16. Kleurtrap op het raamhout in het binnenplaats en locatie van dwarsdoorsnede LH1.

FASE	LAAG (doorsnede)	LAAG (kleurtrap)	KLEUR	FL. KLEUR	FUNCTIE	OPMERKINGEN
7	15	16-17	Okergeel	Donkerblauw	Afwerking	Huidige afwerking
	14	15	Wit	Donkerblauw	Grondlaag	
6	13	14	Okergeel	Donker	Afwerking	
	12	13	Lichtgeel	Donker	Grondlaag	
	11	12	Lichtgeel	Donker	Grondlaag	
5	10	10-11	Bruingrijs	Donker	Afwerking	
	9	9	Wit	Donkerblauw	Grondlaag	
4	8	8-7	Okergeel	Groengrijs	Afwerking	
	7	6	Grijs	Bruin	Grondlaag	
3	6	5	Okergeel	Geelbruin	Afwerking	
	5		Okergeel	Geel	Voorlak	
2	4	4	Okergeel	Wit	Afwerking	Twee lagen?
1 (1940)	3	3	Okergeel	Geelgroen met groene sterretjes	Afwerking	Bevat relatief veel zinkwit.
	2	2	Okergeel	Geel	Voorlak	
	1	1	Lichtgrijs	Wit	Grondering	
	0	0	Bruin	-	Drager	Hout

Tabel 1. Laagbeschrijving van het lagenpakket op het raamhout in het binnenplaats van de hoofdburcht op de begane grond, kleurtrap en dwarsdoorsnede LH1.

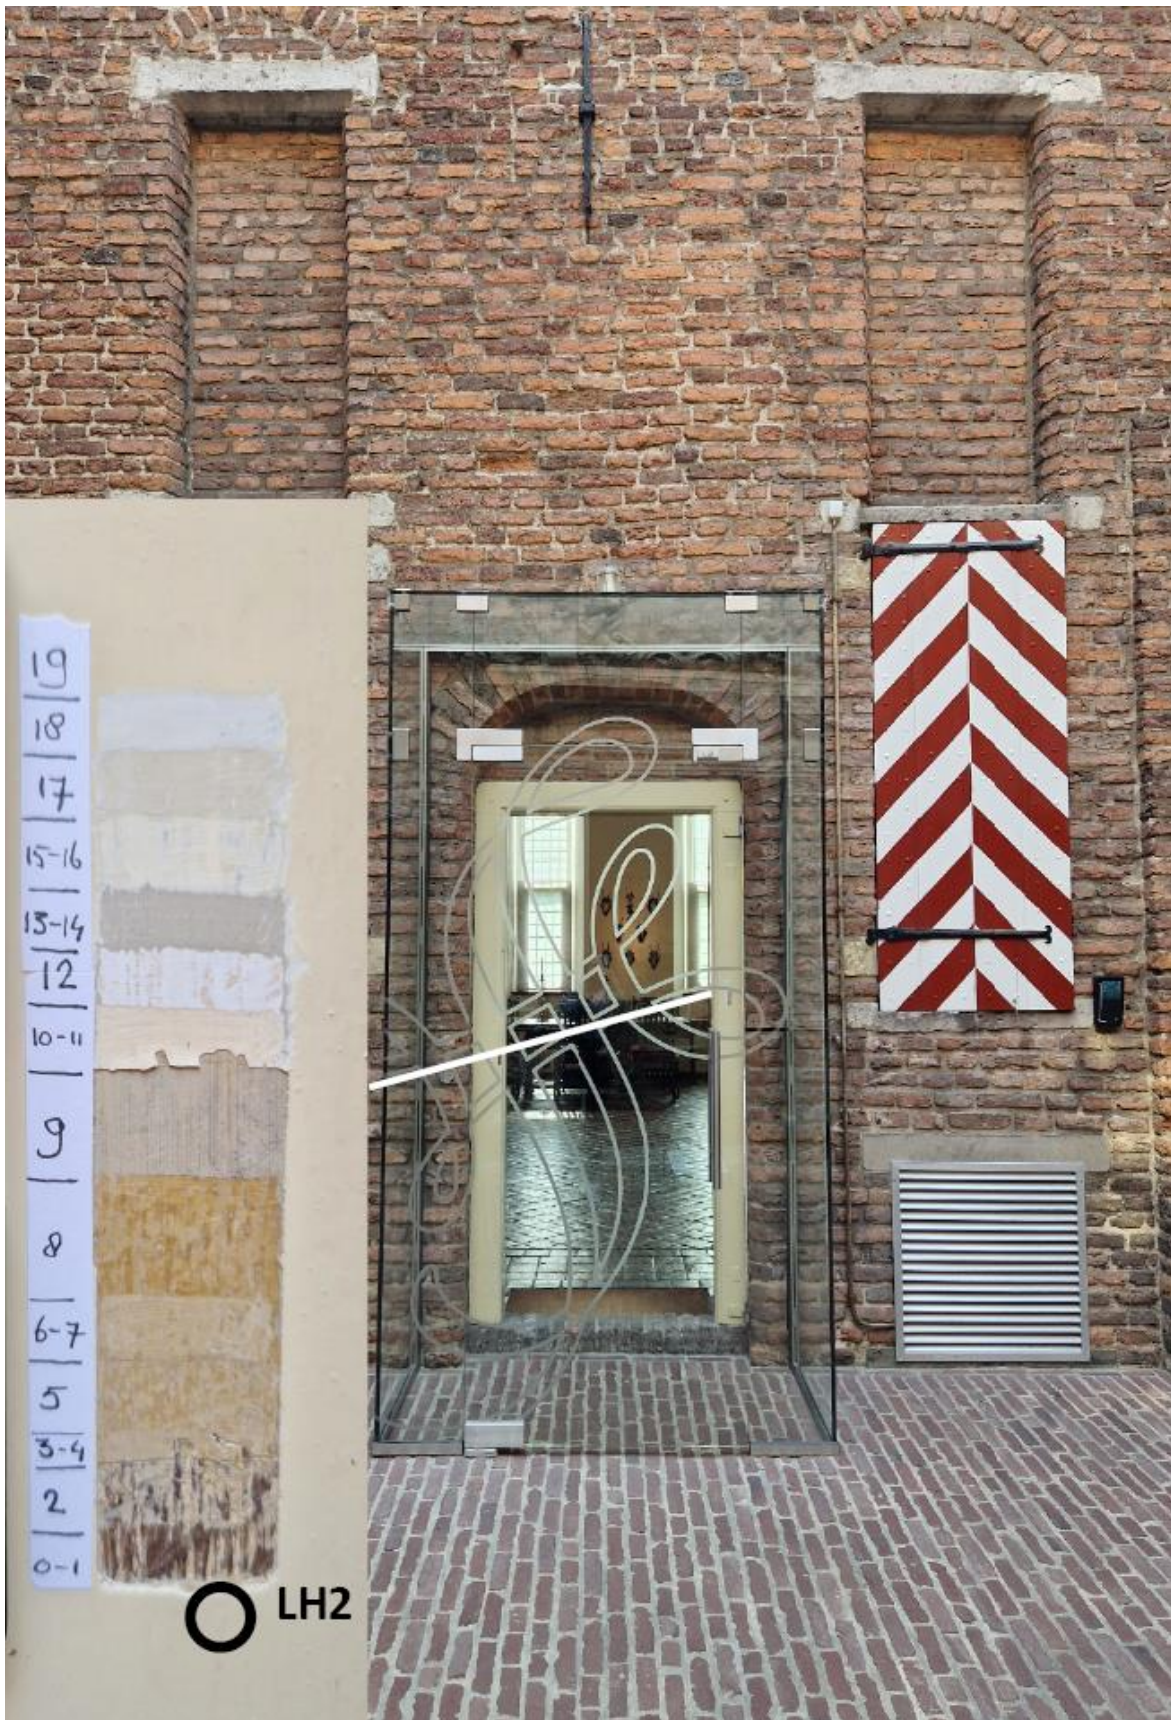
Figuur 19. Kleurtrap op het deurkozijn in het binnenplaats en locatie LH2.

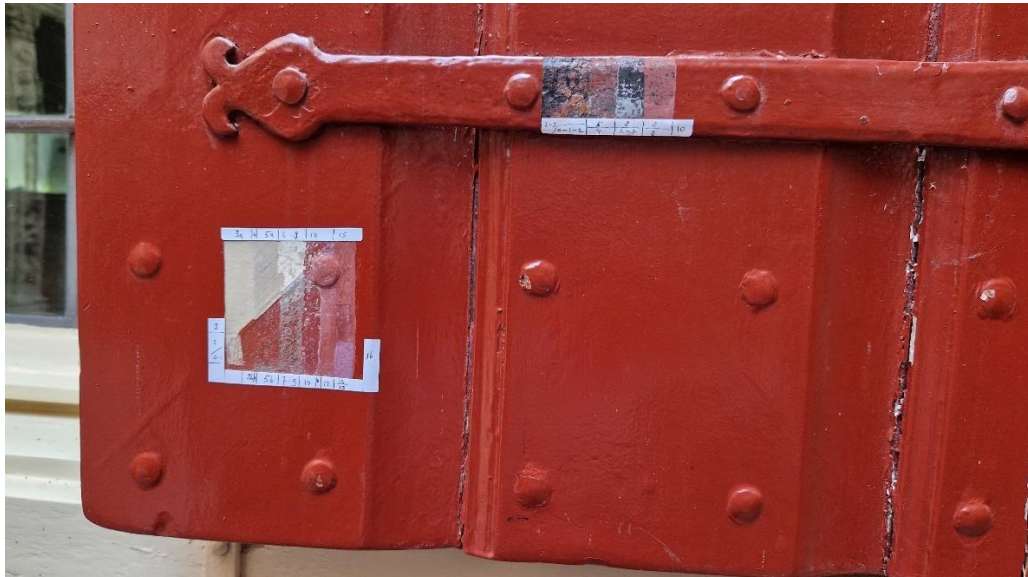
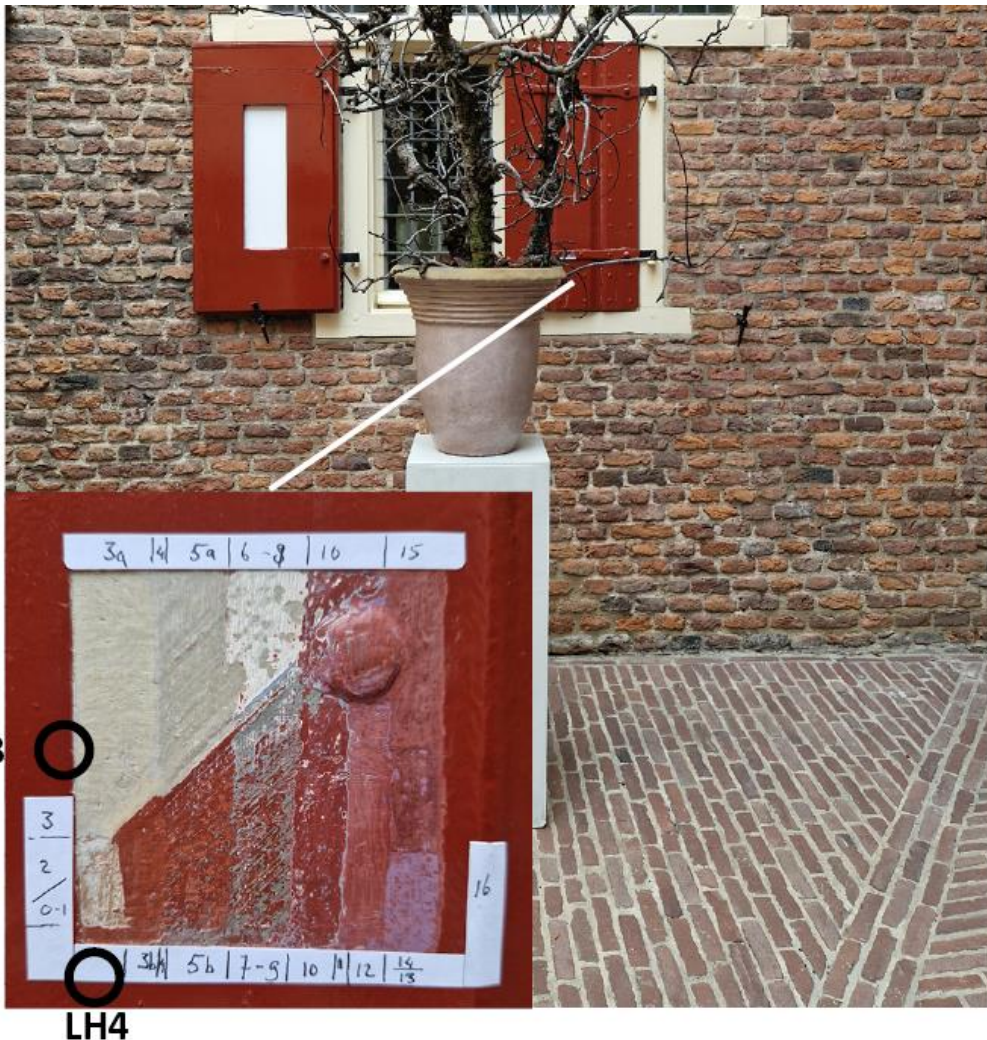
Figuur 22. Kleurtrap op de buitenzijde van een van de luiken in het binnenplaats, op een locatie van de overgang van een keper (geel/rood), bij elkaar gemaakt om zo goed mogelijk de verschillende kleuren geel/wit aan elkaar te kunnen koppelen. Boven is de laagbeschrijving voor de kleurtrap van het gele/witte deel van de keper en onder voor het rode deel. In de figuur zijn ook de locaties van dwarsdoorsneden LH3 en LH4 aangegeven.

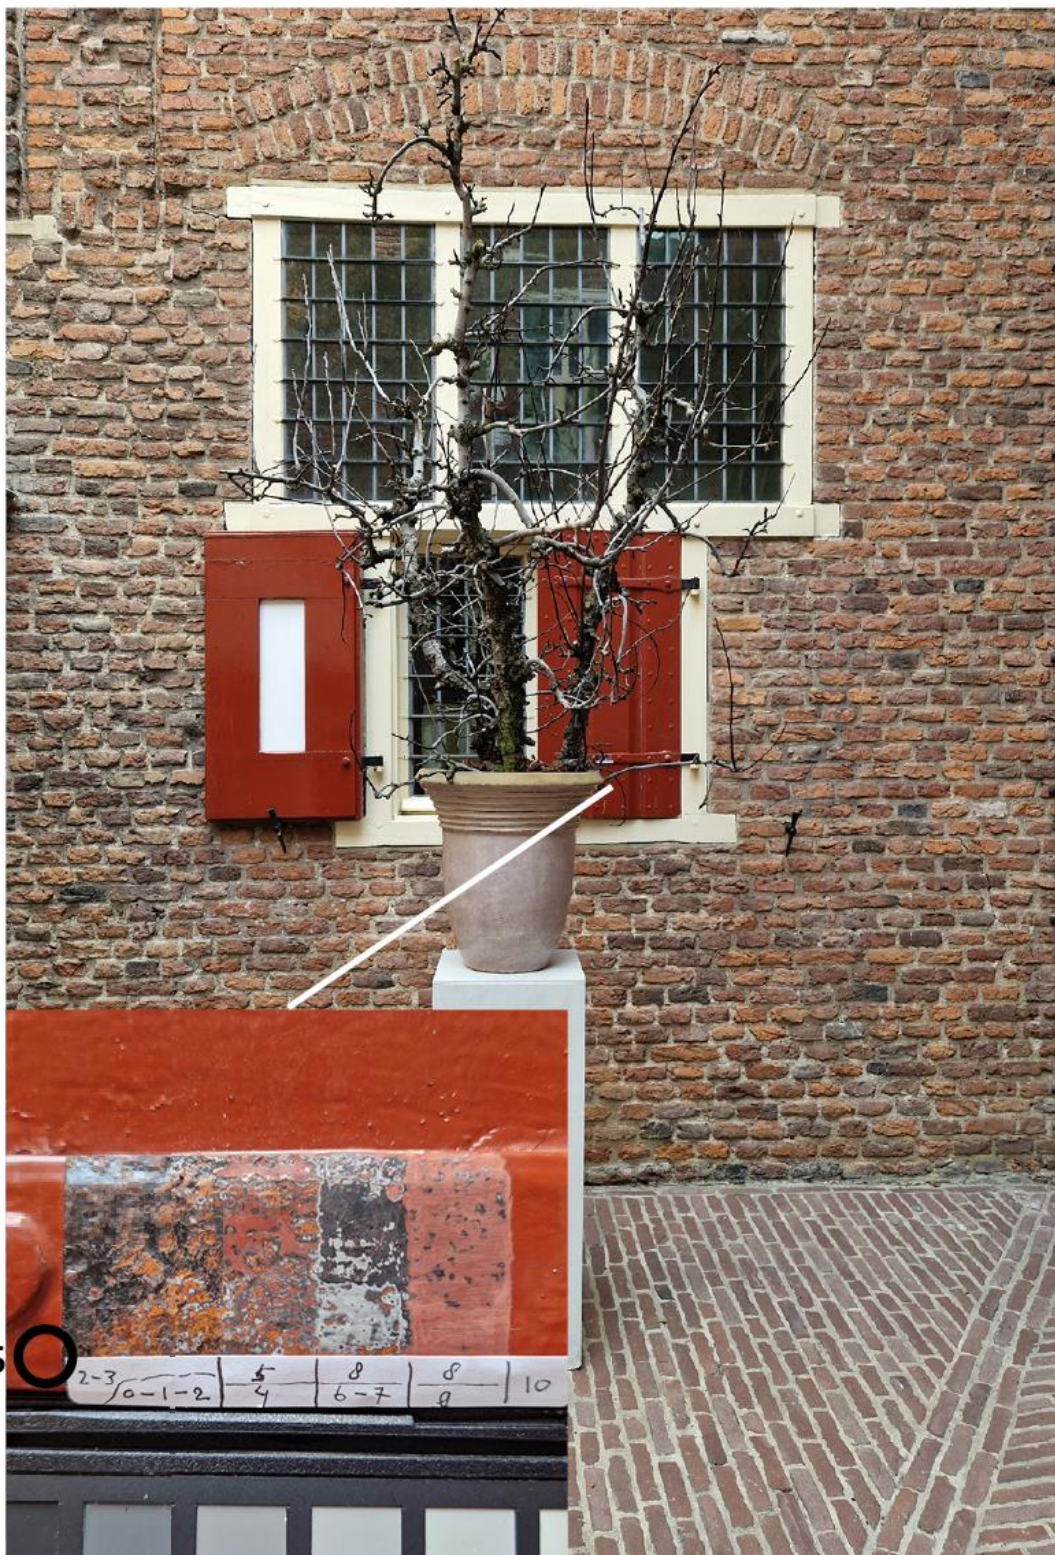
Figuur 27. Kleurtrap op het beslag van een van de luiken in het binnenplaats en de locatie van dwarsdoorsnede LH5.

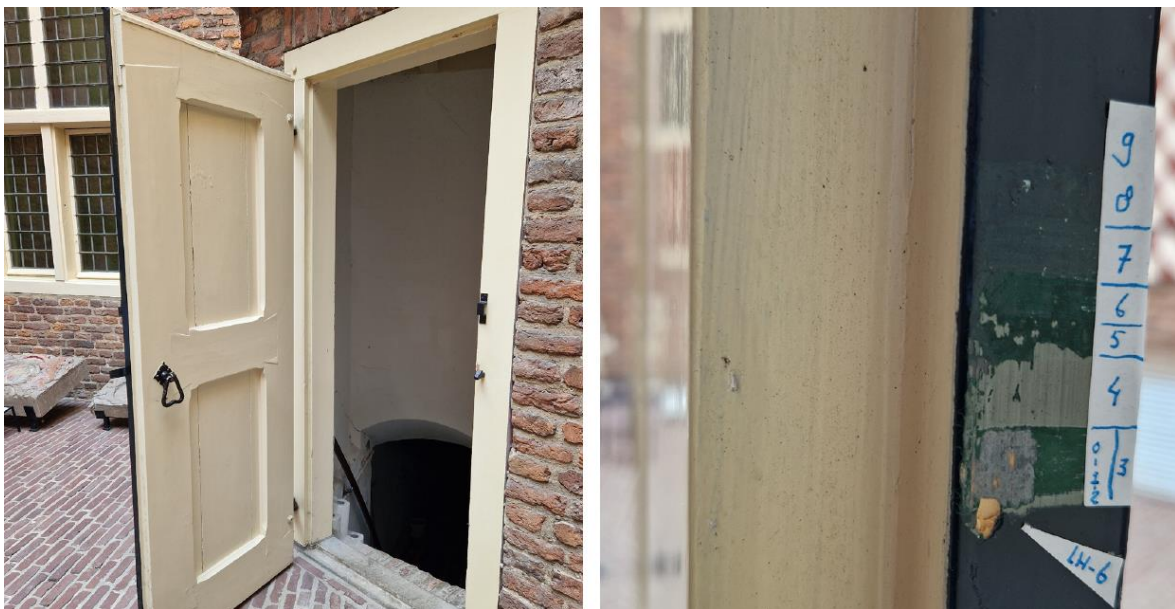
Figuur 31. Kleurtrap op een van de beschilderde deuren van het binnenplaats en de locatie van dwarsdoorsnede LH6.

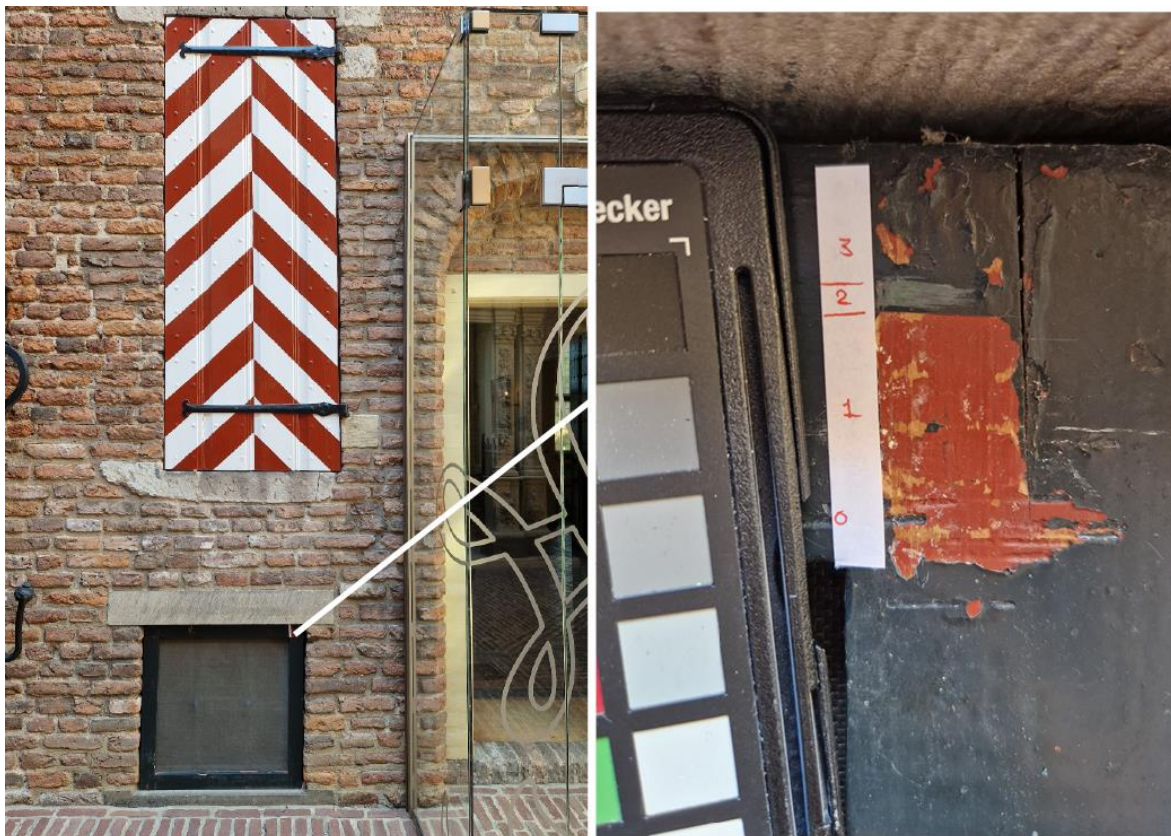
Figuur 34. Kleurtrap op een van de beschilderde voorzetstukken in het binnenplaats van onbekende ouderdom.

Tabel 7. Laagbeschrijving van het verfpakket op het voorzetraam in het binnenplaats. Er zijn twee afwerkingen gevonden. De eerste afwerking is rood, het is niet duidelijk tot welke fase deze rode afwerking behoort. Mogelijk is het voorzetstuk nieuwer dan uit fase 1 (ca. 1940). Het voorzetstuk en de eerste rode afwerking zouden uit fase 6 kunnen stammen, hoewel niet duidelijk is welke tijd dat precies is.

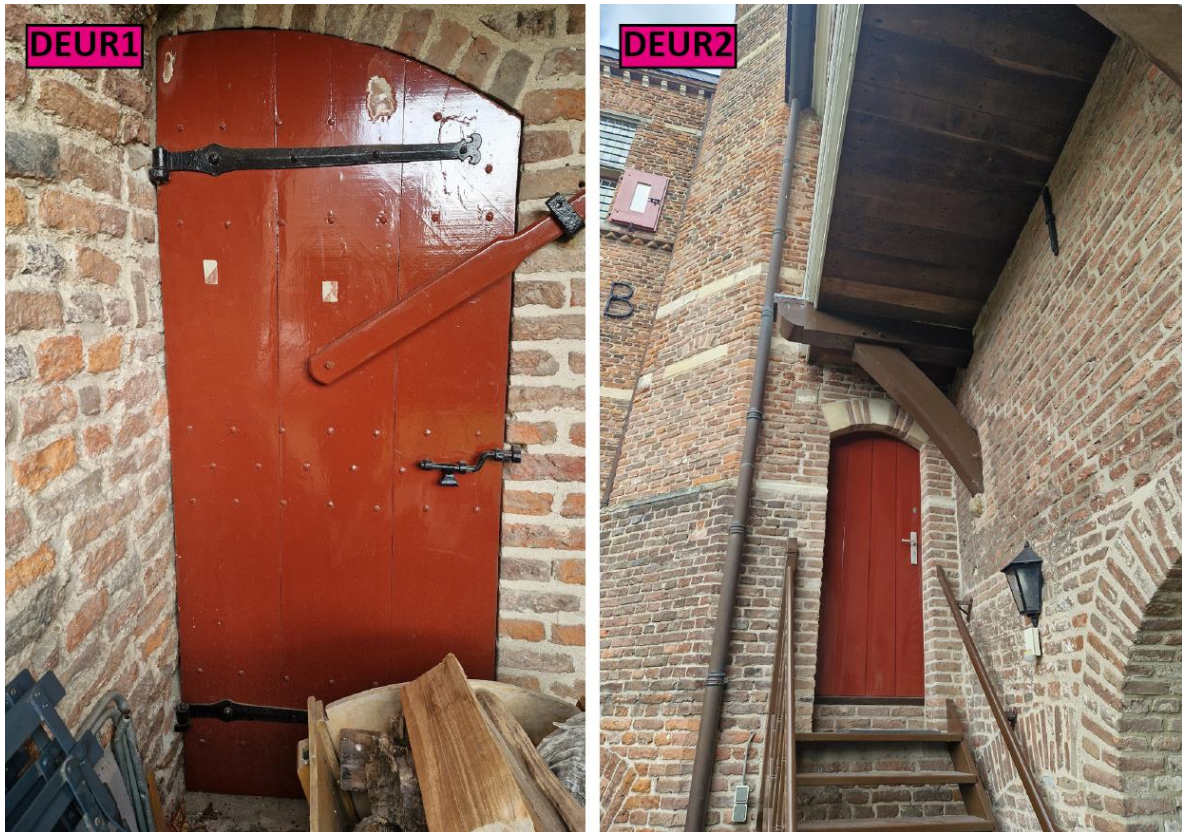
Figuur 36. Foto's van de twee deuren (zie vorige figuur). Deur 1 is oud (ca. 1940) en deur 2 is nieuw (ca. 1980).

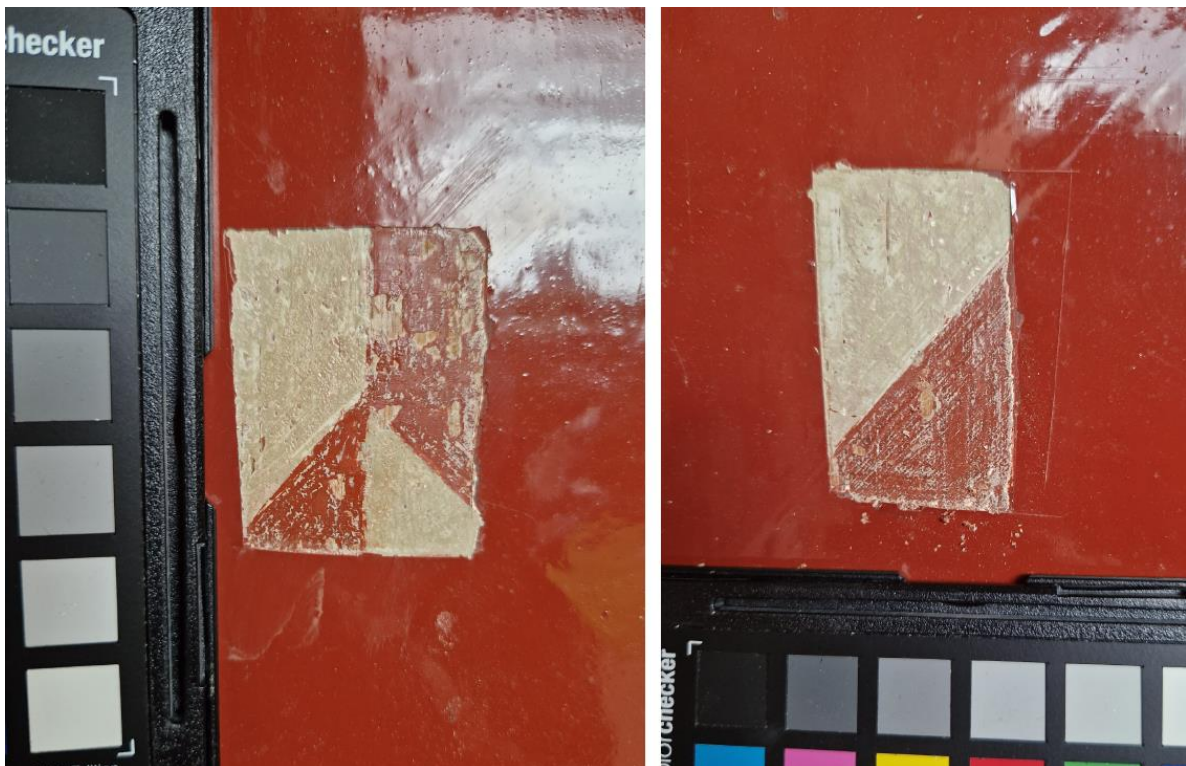
Figuur 37. Twee vensters, vrijgelegd op locatie "Deur 1", zie vorige afbeeldingen. Op deur 1 is net als op de luiken in de binnenplaats van oorsprong kepers aangebracht in altemnerend rood en wit.

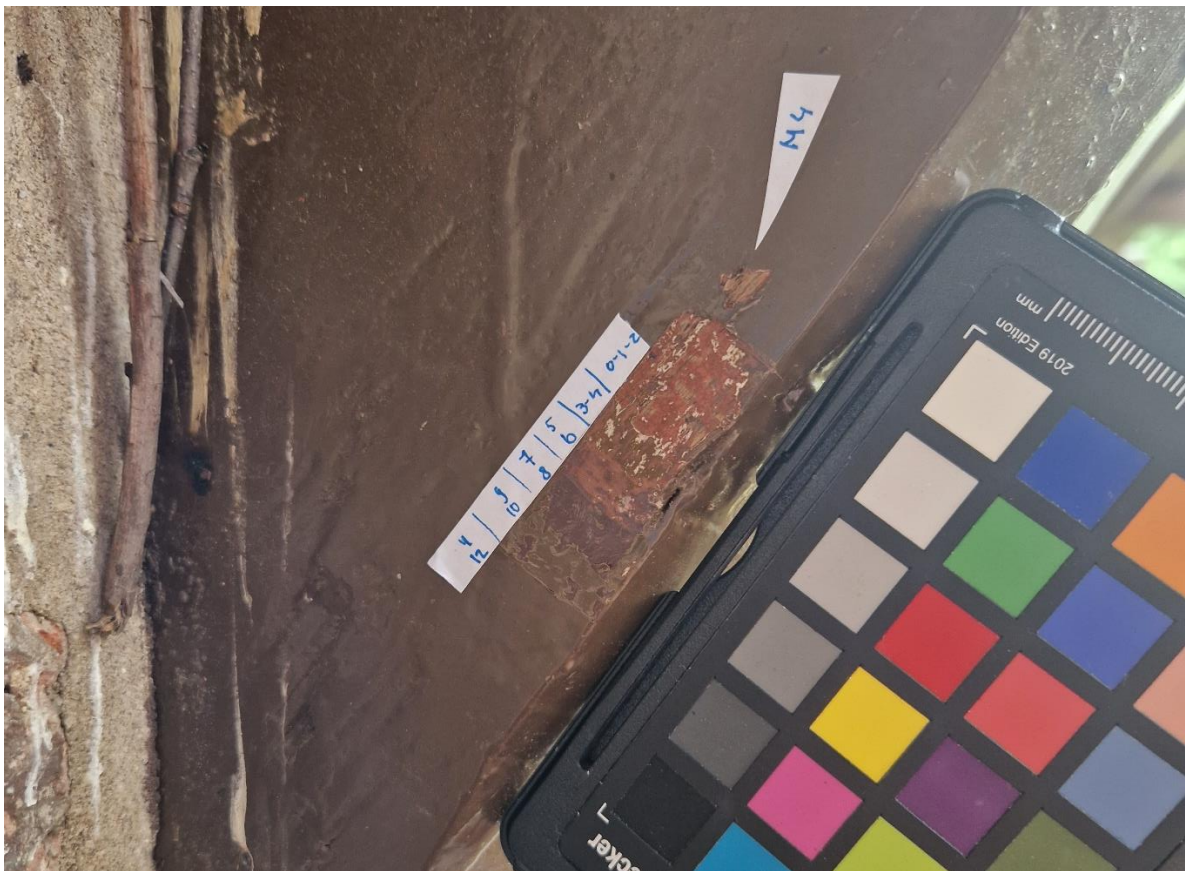
Figuur 39. Kleurtrap op de balk onder de kapel met locatie van dwarsdoorsnede M4.

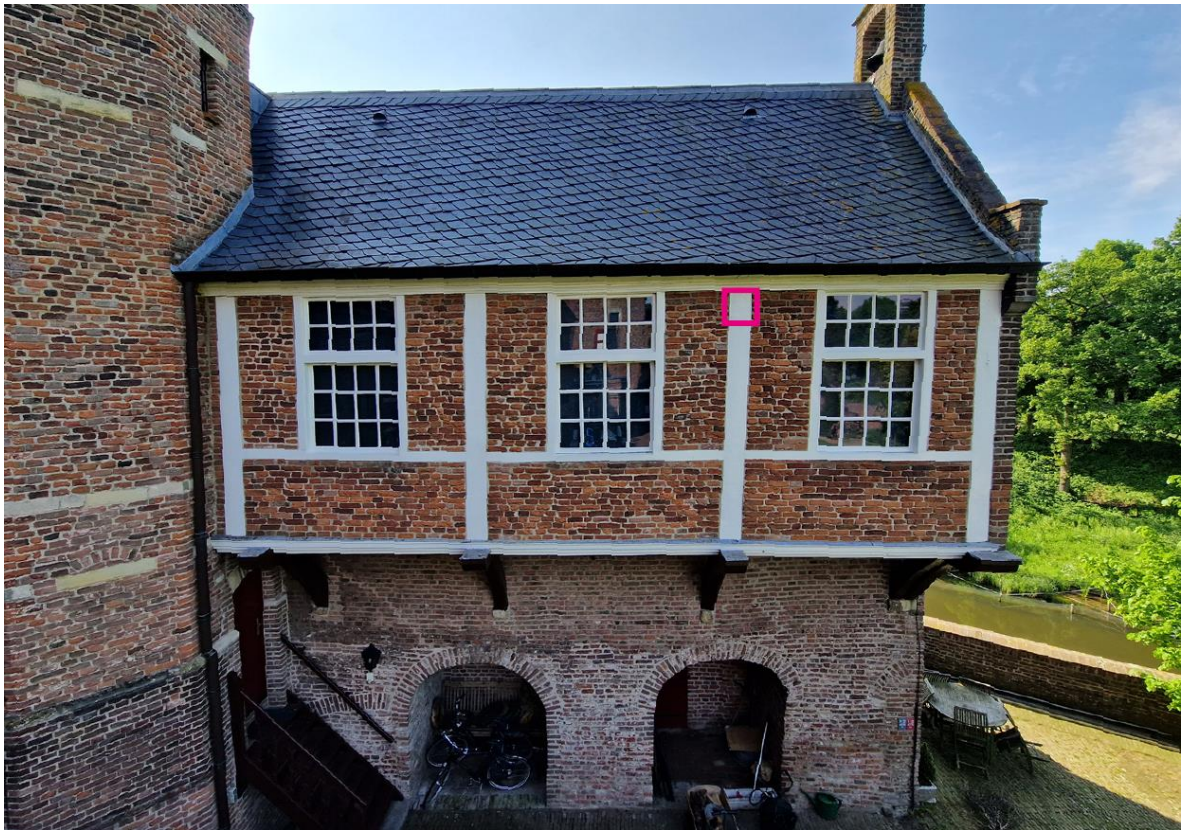
Figuur 42. Noordgevel van de kapel. Locatie van kleurtrap op een van de houten balken van het vakwerk.

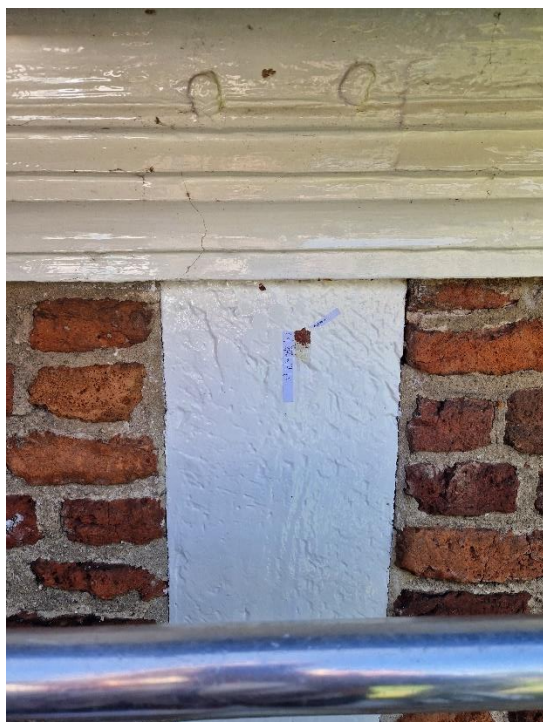
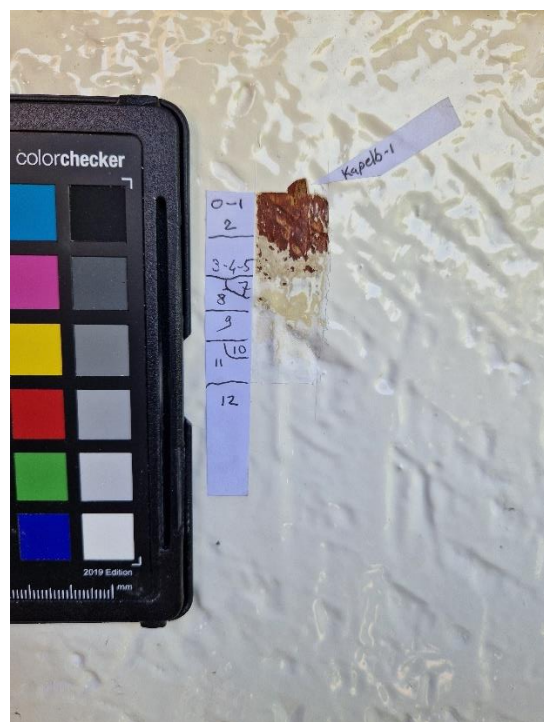
Figuur 43. Kleurtrap op een van de houten balken van het vakwerk van de noordgevel van de kapel. Locatie dwarsdoorsnede Kapelb1.

Figuur 44. Dwarsdoorsnede Kapel Buiten M1. Gepolariseerd licht. Microscopische vergroting: 100x. De nummers zijn de laagnummers.

Figuur 45. Dwarsdoorsnede Kapel Buiten M1. UV licht. Microscopische vergroting: 100x. De nummers zijn de laagnummers.

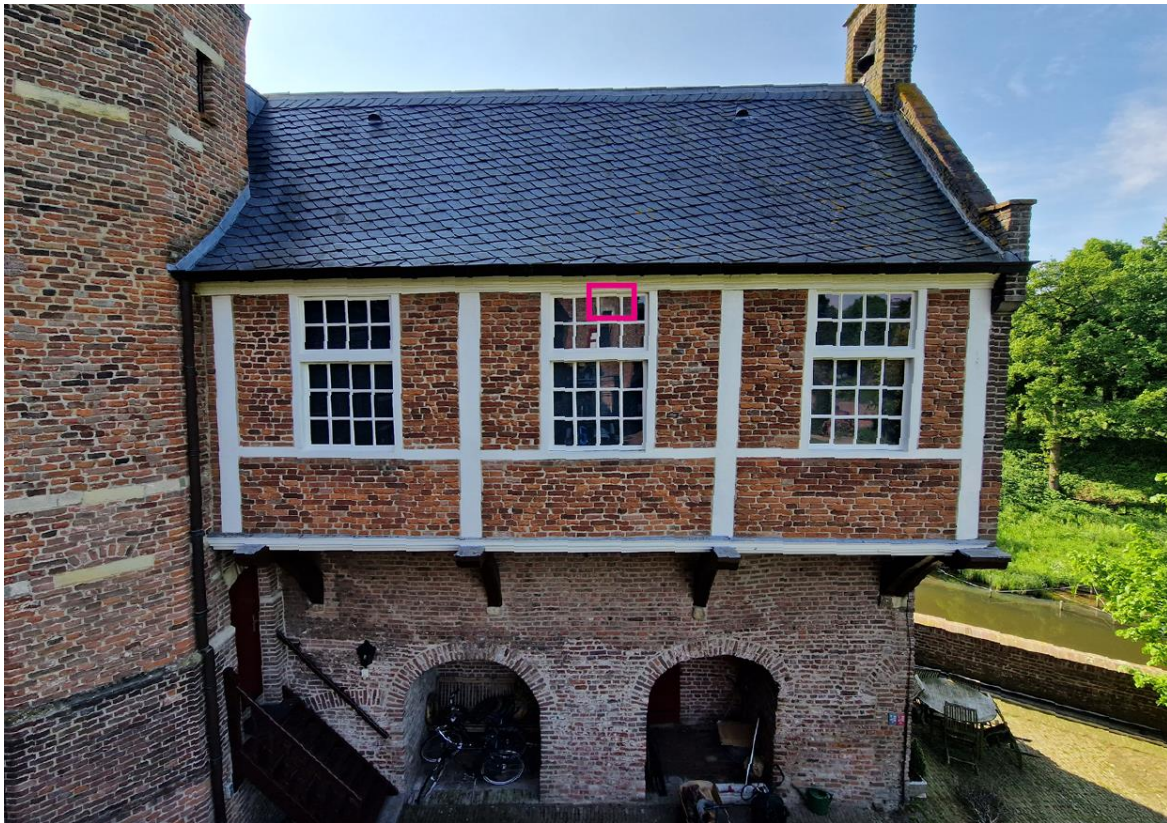
Figuur 46. Locatie van dwarsdoorsnede KapelB2, gootlijst.

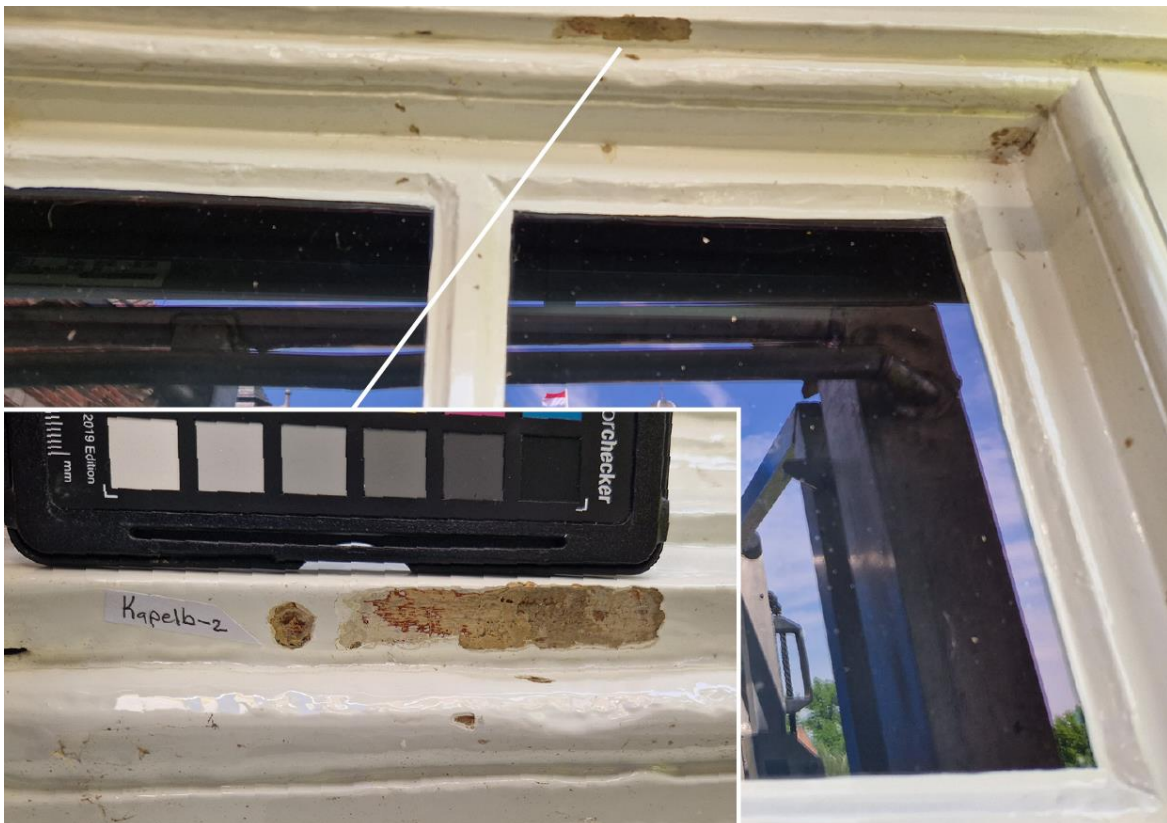
Figuur 47. Locatie van dwarsdoorsnede KapelB2, van de gootlijst (onderzijde).

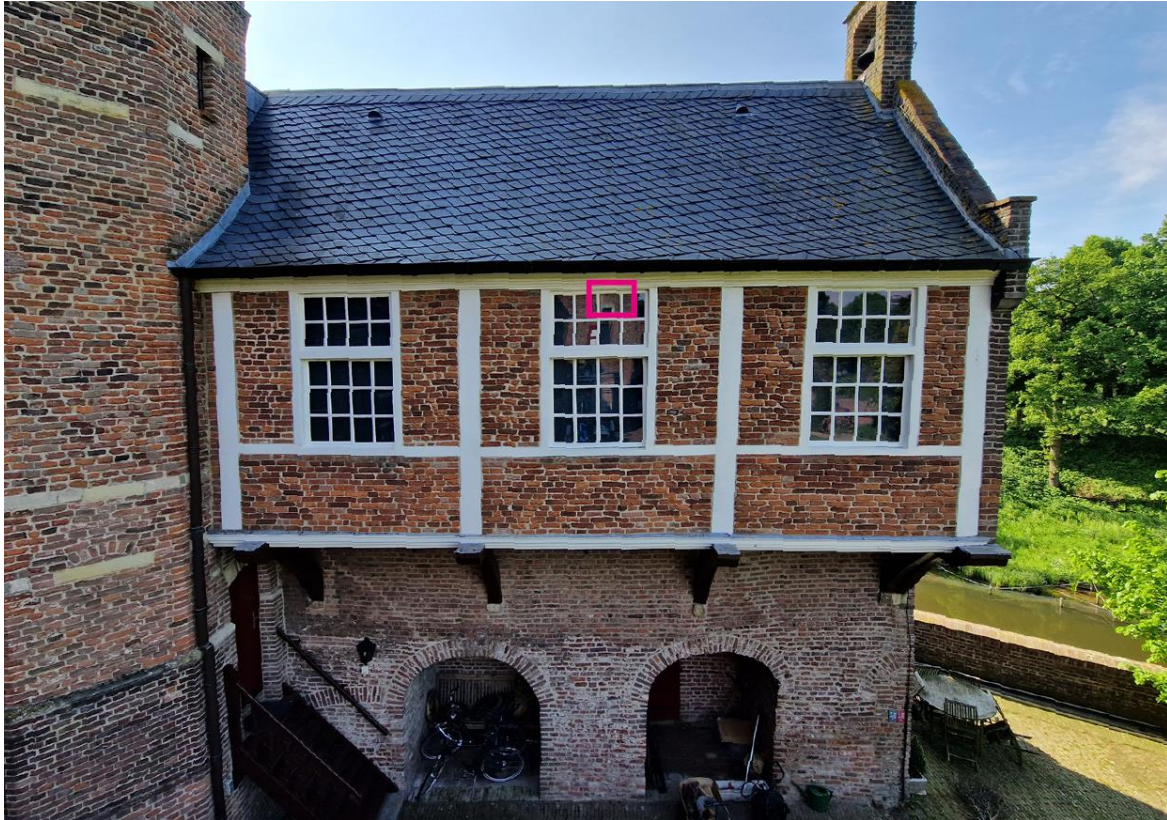
Figuur 52. Locatie van dwarsdoorsnede KapelB3, raamhout.
