Huis Bergh Complex

Hoofdburcht – exterieur onderdelen

Resultaten van het kleurhistorisch onderzoek

Oosterloo Restauratie – R. Oosterloo MA

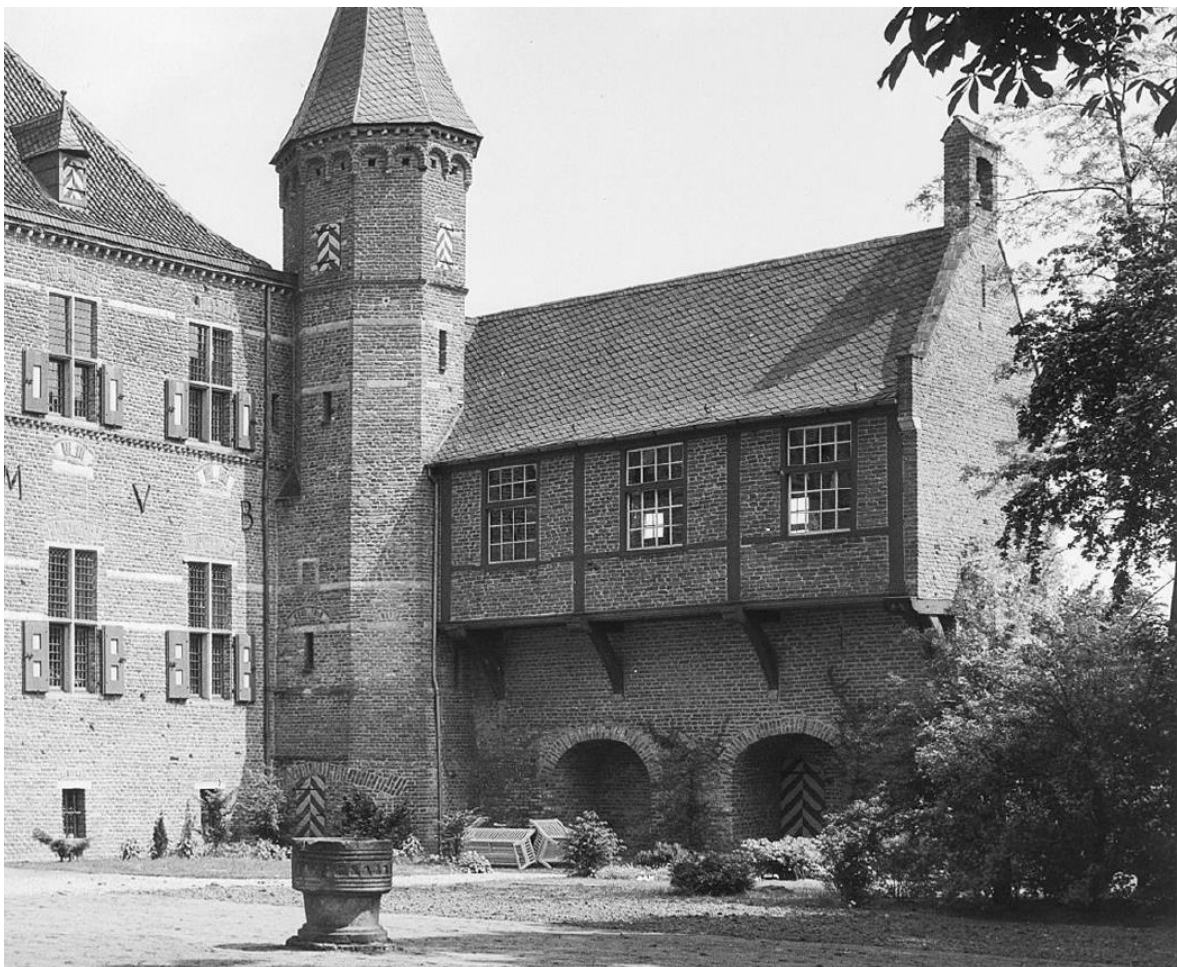
Enkele archiefphoto's bevestigen het kleurschema dat uit het onderzoek naar voren is gekomen. Op een foto uit vermoedelijk circa 1940-1970 is te zien dat de balken, kozijnen en de gootlijst zeer donker zijn, terwijl het raamhout licht van kleur is (zie afbeelding hieronder).

Figuur 56. Detail van figuur 6. Foto uit ca. 1940-1970.

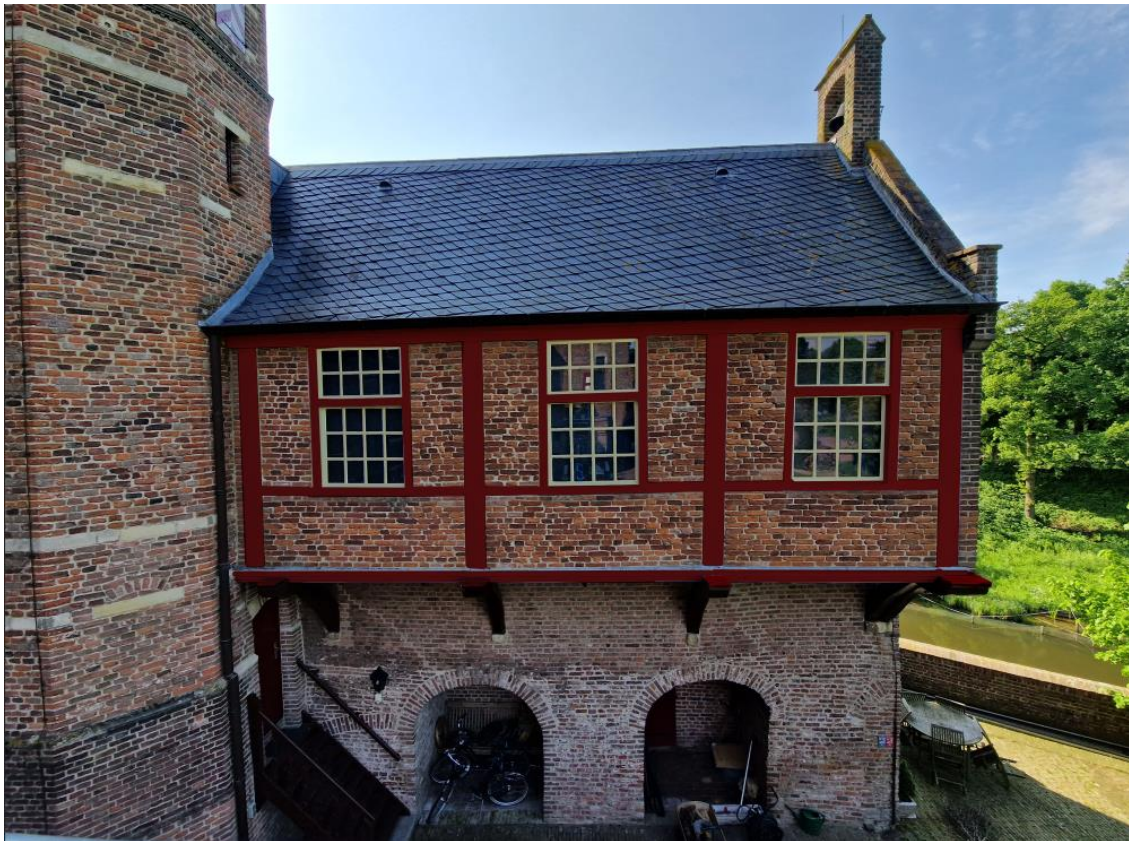
Figuur 57. impressie van de eerste afwerking na de brand van 1939 op de noordgevel van de kapel.

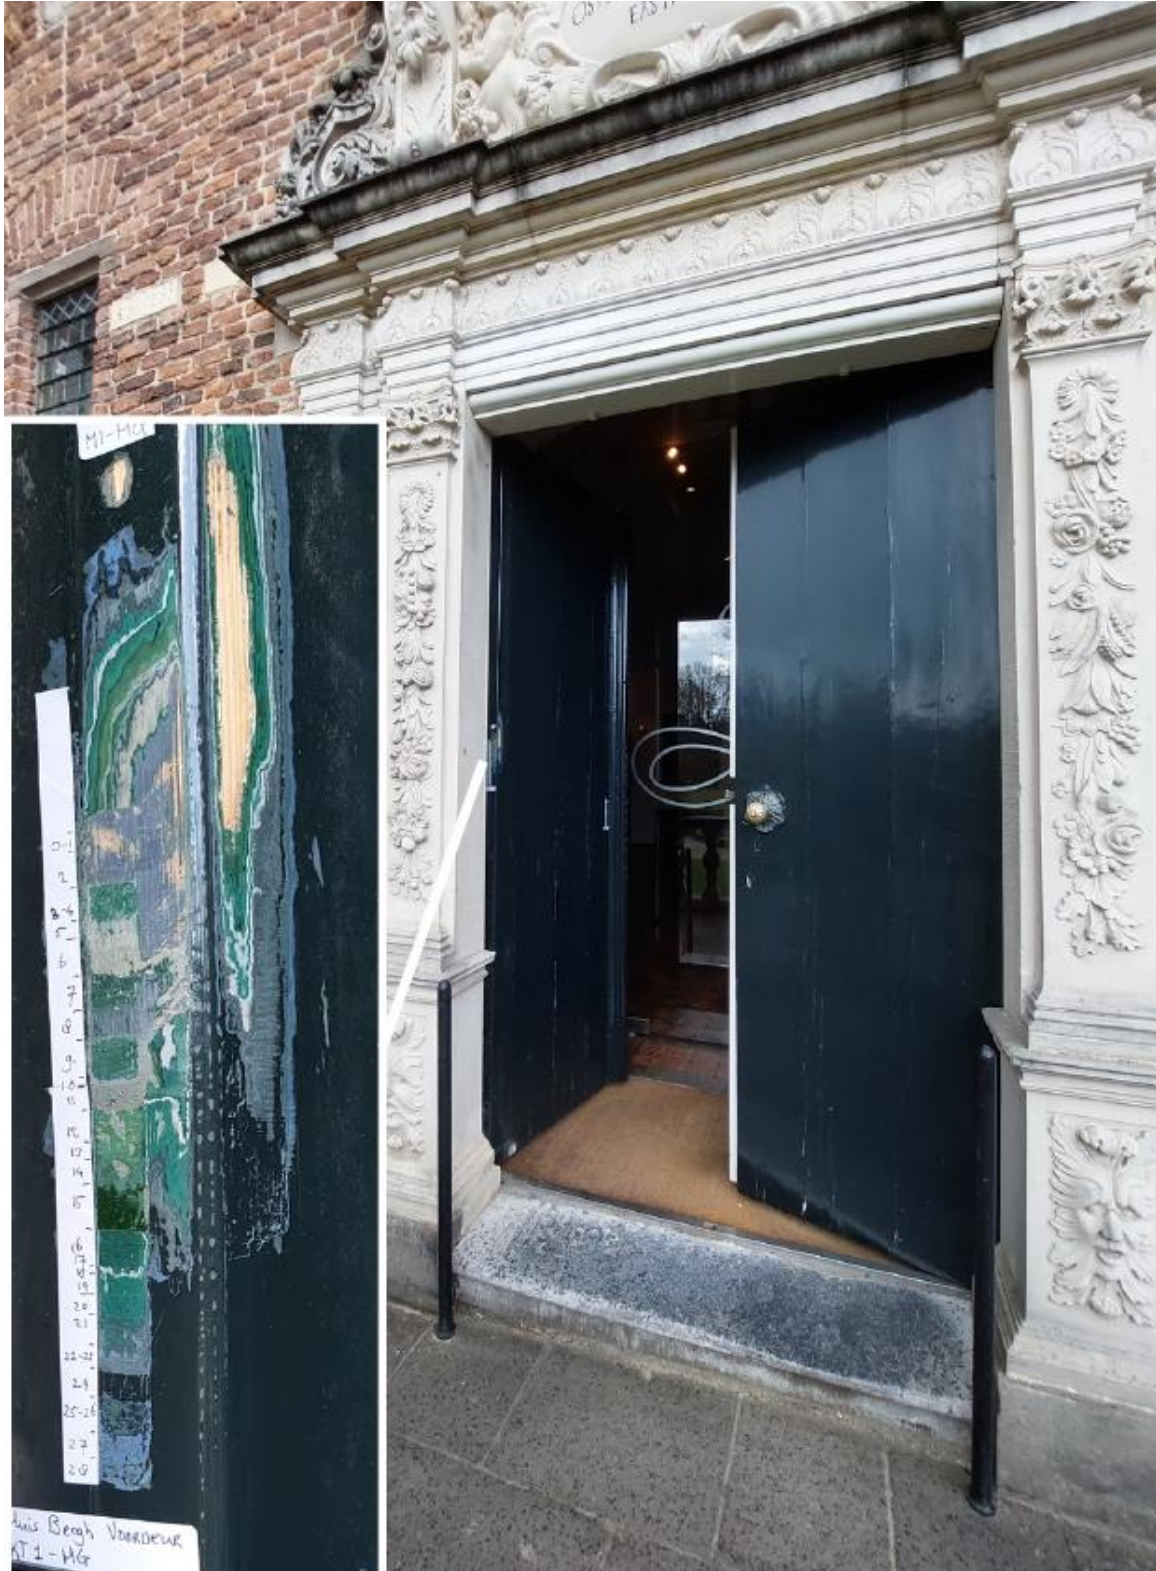
Figuur 59. Kleurtrap op de dagkant van de voordeur van het kasteel en locatie van de doorsnede, HG1. Zie hieronder.

Aan de voorgevel is een voordeur en een raam plus kozijn onderzocht. De deur is vooral op de dagkant onderzocht (figuur 59-61, tabel 12). Ook de dekljist is onderzocht, omdat de mogelijkheid bestond dat deze van een kleuraccent was voorzien (figuur 64).

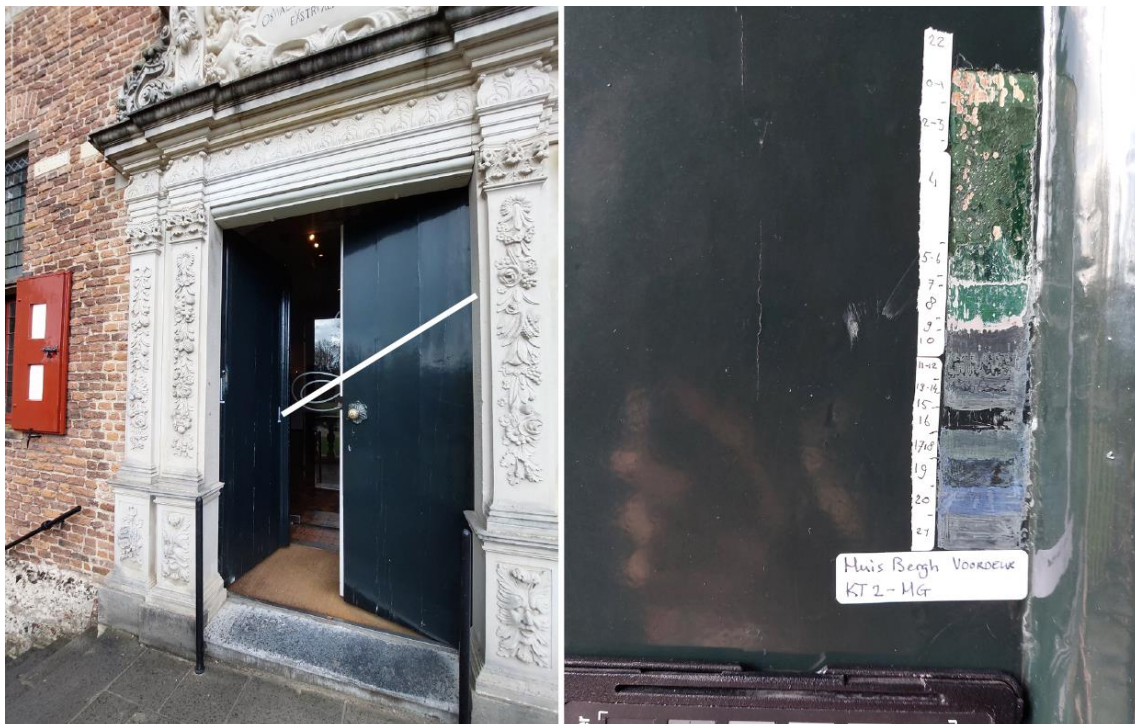
Figuur 63. Kleurtrap op de voorzijde van de voordeur. Enkel het pakket tot net onder de afwerking van 1940 is aanwezig. Het lijkt erop dat de voorzijde van de deur grondig is afgekrabd na de brand.

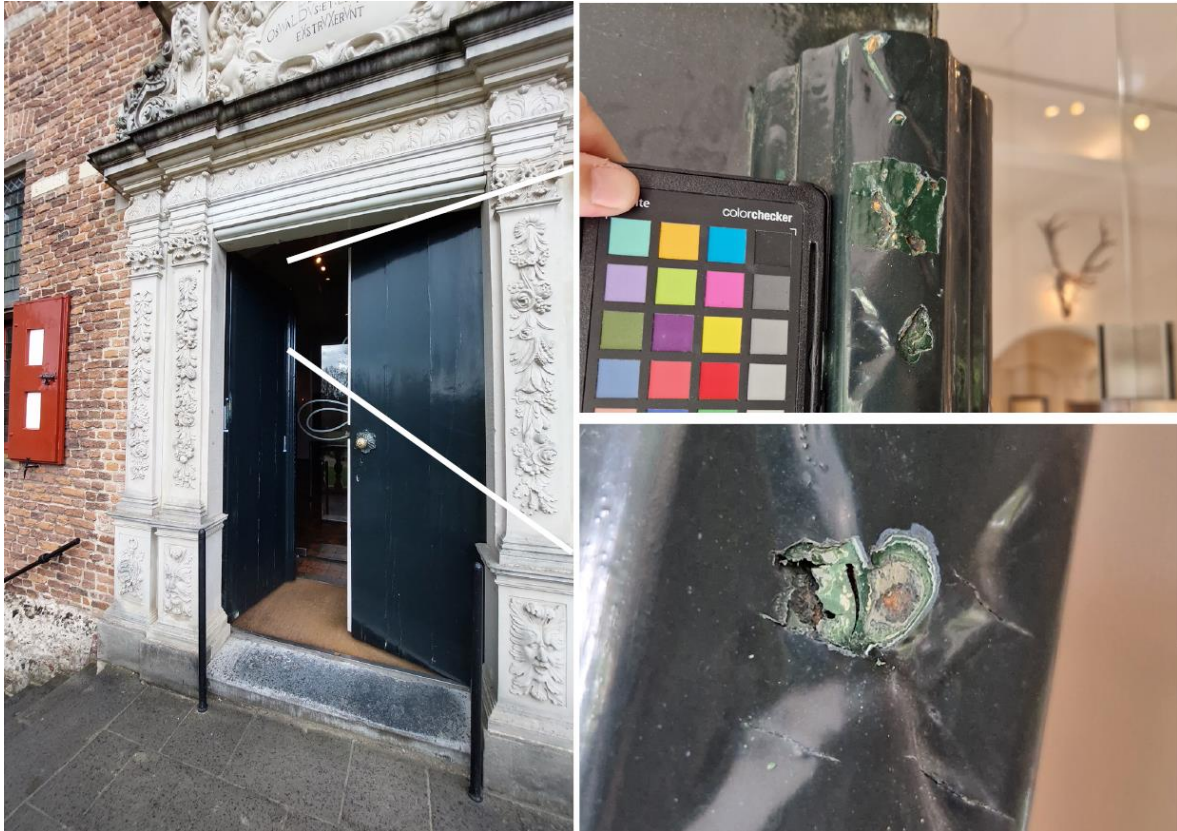
Figuur 64. Puncties op de lijst van de deur ter controle van een kleuraccent op de lijst en in het bijzonder de diamantvormige versiering. In de hoeken zijn nog veel afwerkingen aanwezig, maar geen aanwijzing voor een kleuraccent.

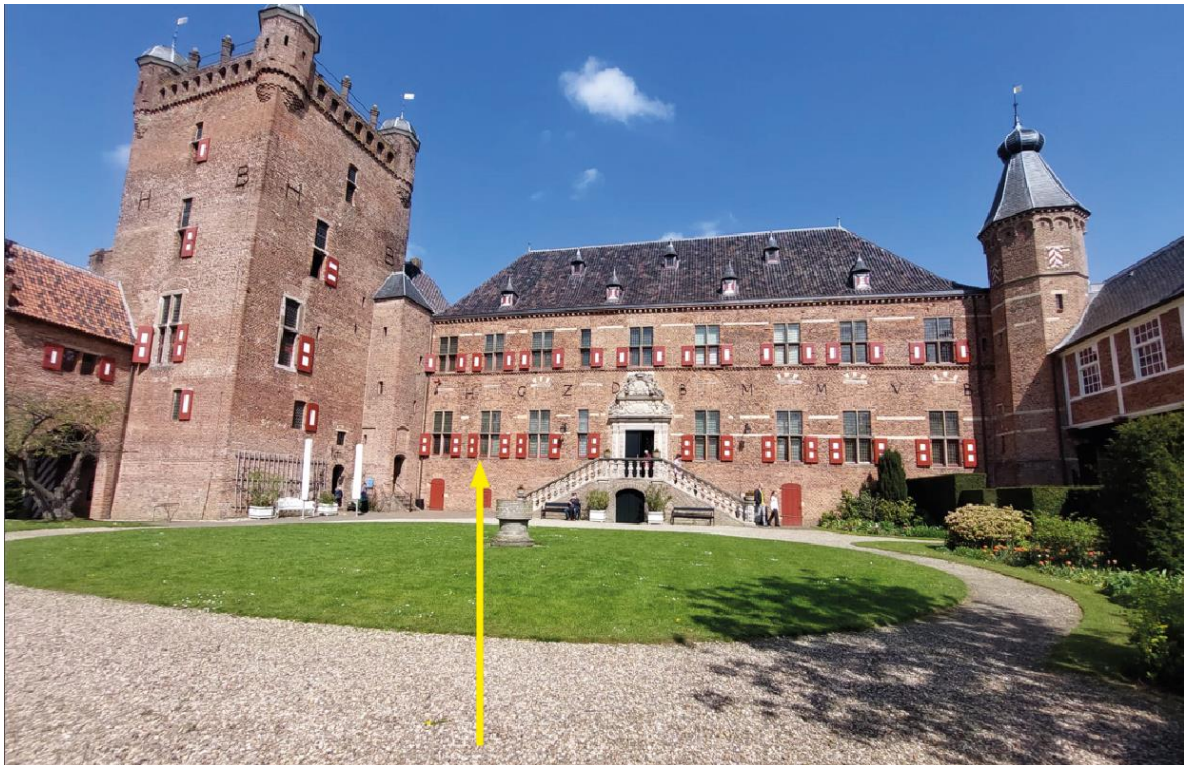
Figuur 65. Foto van de Hoofdburcht. De gele pijl geeft de locatie aan van de punctie en monsterlocatie op het raamhout.

Het raamhout in de voorgevel is sterk gedegrademd, waarschijnlijk doordat het vaak blootstaat aan direct zonlicht. Het dwarsdoorsnedenonderzoek bood hier uitkomst: vermoedelijk zijn alle afwerkingen vanaf 1940 vastgesteld. Alle aangetroffen lagen waren donkerrood. De rode kleur uit 1940 die in de binnenplaats is geïdentificeerd, kan hier eveneens worden aangehouden (NCS S 4050-Y80R).

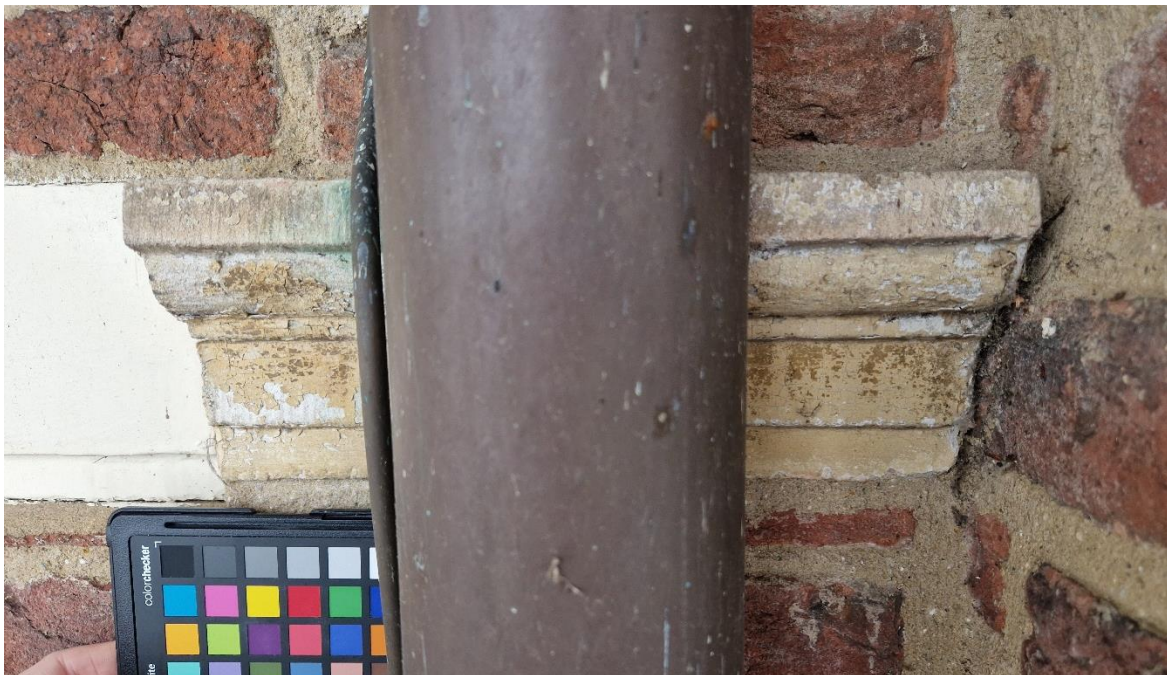
Op een van de natuurstenen banden op de gevel aan de voorburcht/grachtzijde is een dik historisch verflagenpakket aangetroffen. Dit duidt erop dat de oude natuurstenen banden gedurende lange tijd in een grijzig okergele kleur waren geschilderd—een kleur die sterk overeenkomt met de natuurlijke tint van de steen zelf (fig. 69-71). Waarschijnlijk zijn ze hiermee gestopt na de brand van 1939.

Figuur 70. Deel van de natuurstenen band waar een dik historisch verflagenpakket op aanwezig is van veel okergele verflagen.

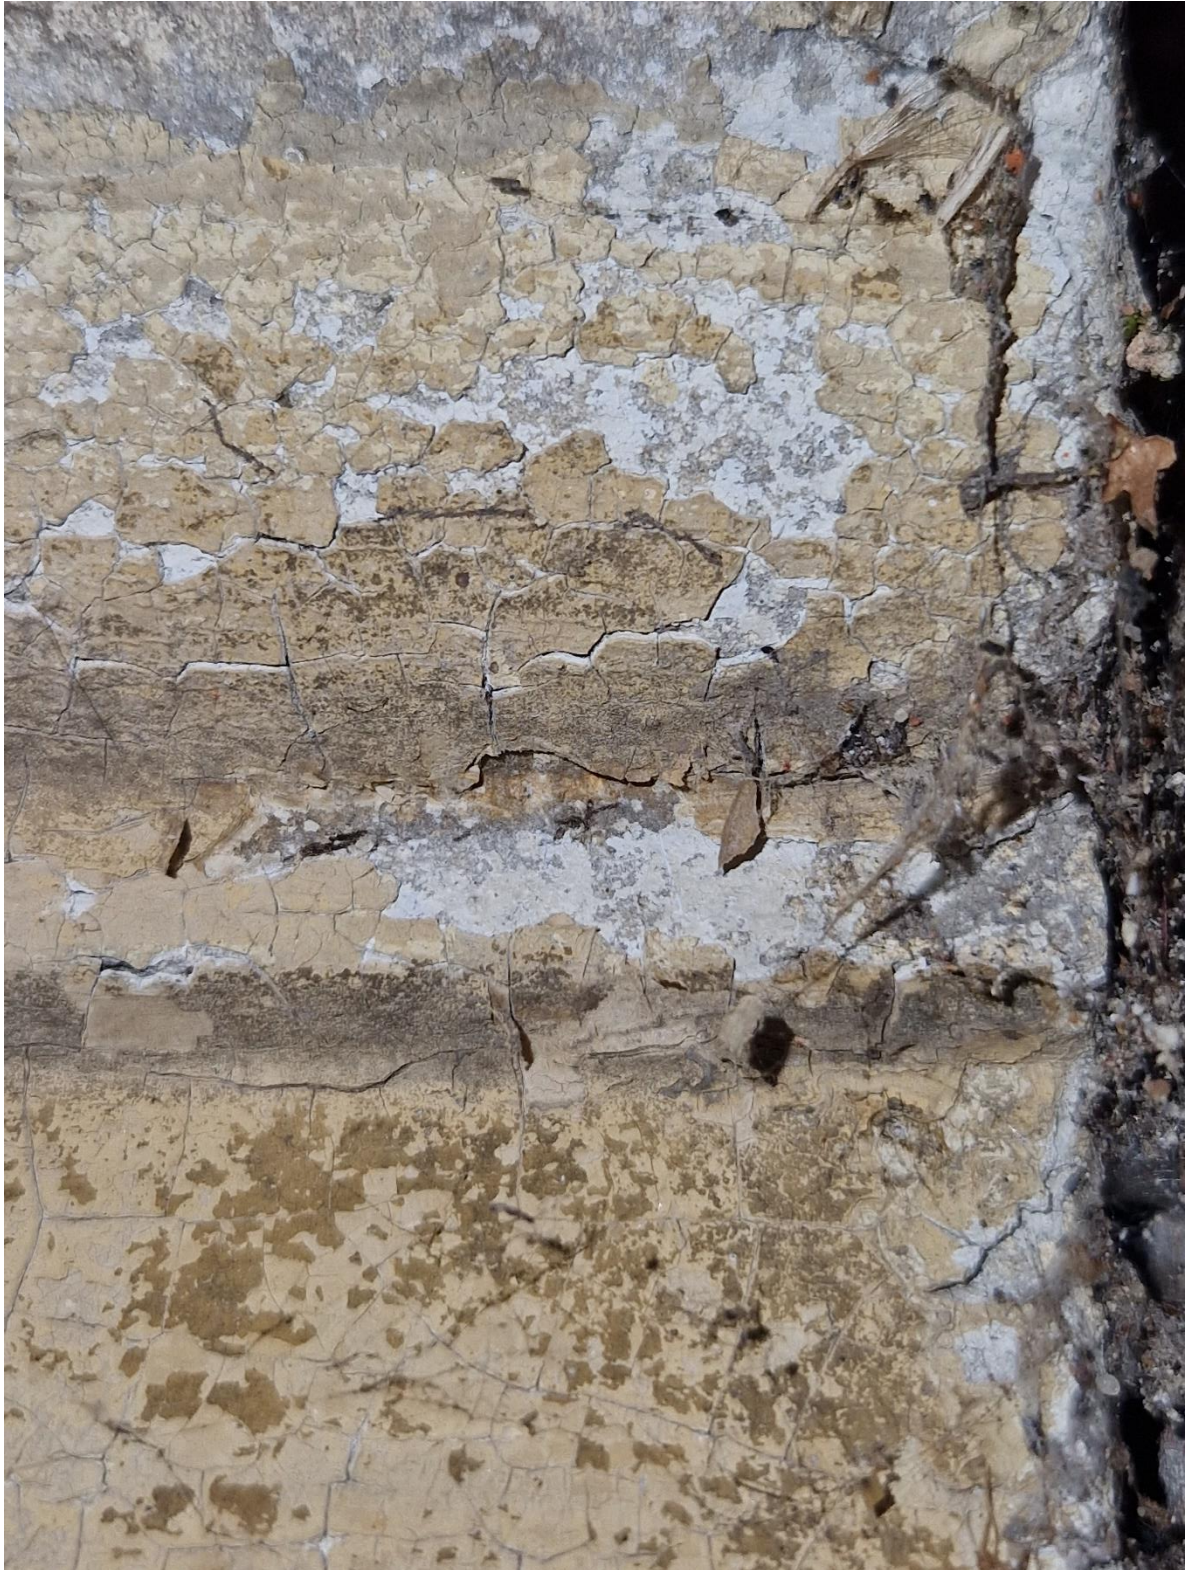
Figuur 71. Detailfoto van het verfpakket dat is aangetroffen op een deel van de natuurstenen band, tegen de grote toren aan.

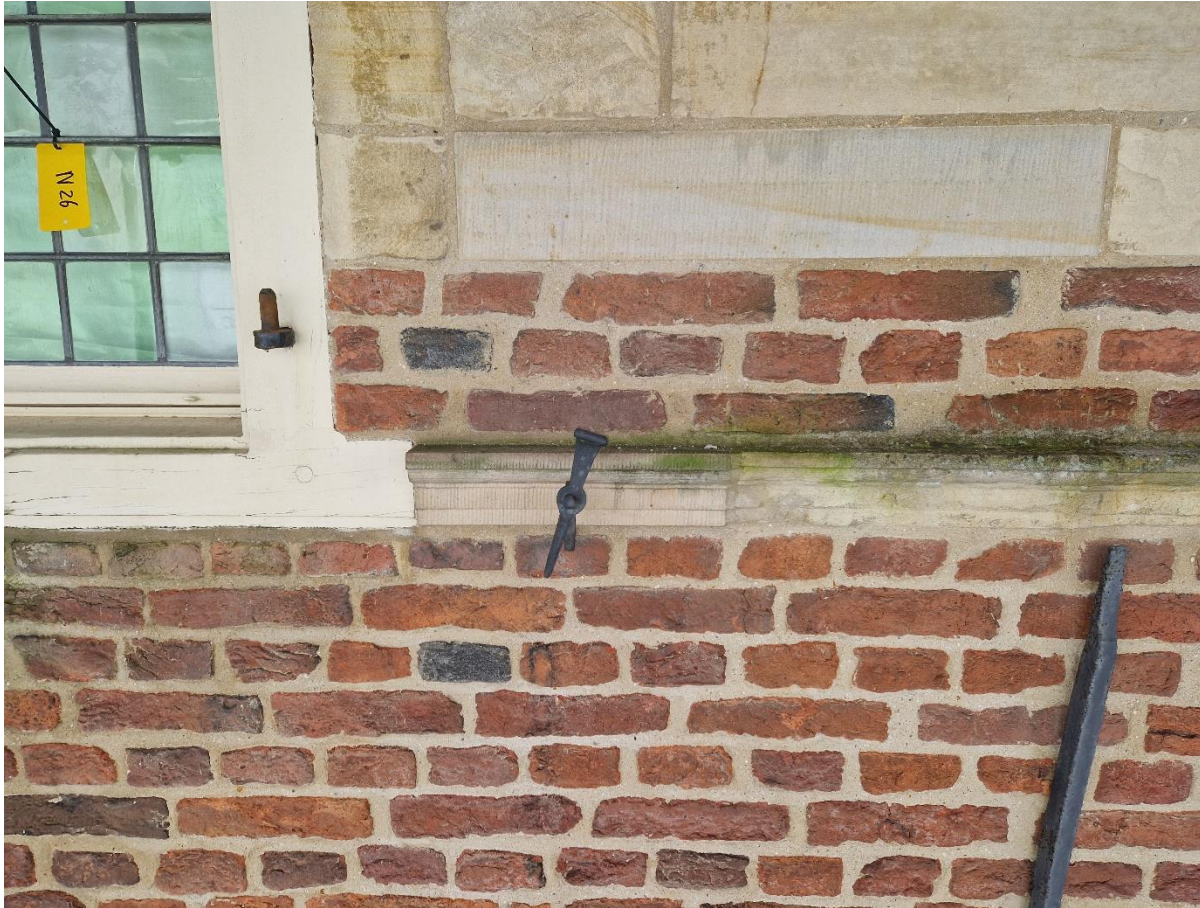
Figuur 72. Detailfoto van een deel van een venster met aansluitend een natuurstenen band. Een deel van die stenen band is vernieuwd (midden) en rechts is het oude natuursteen.

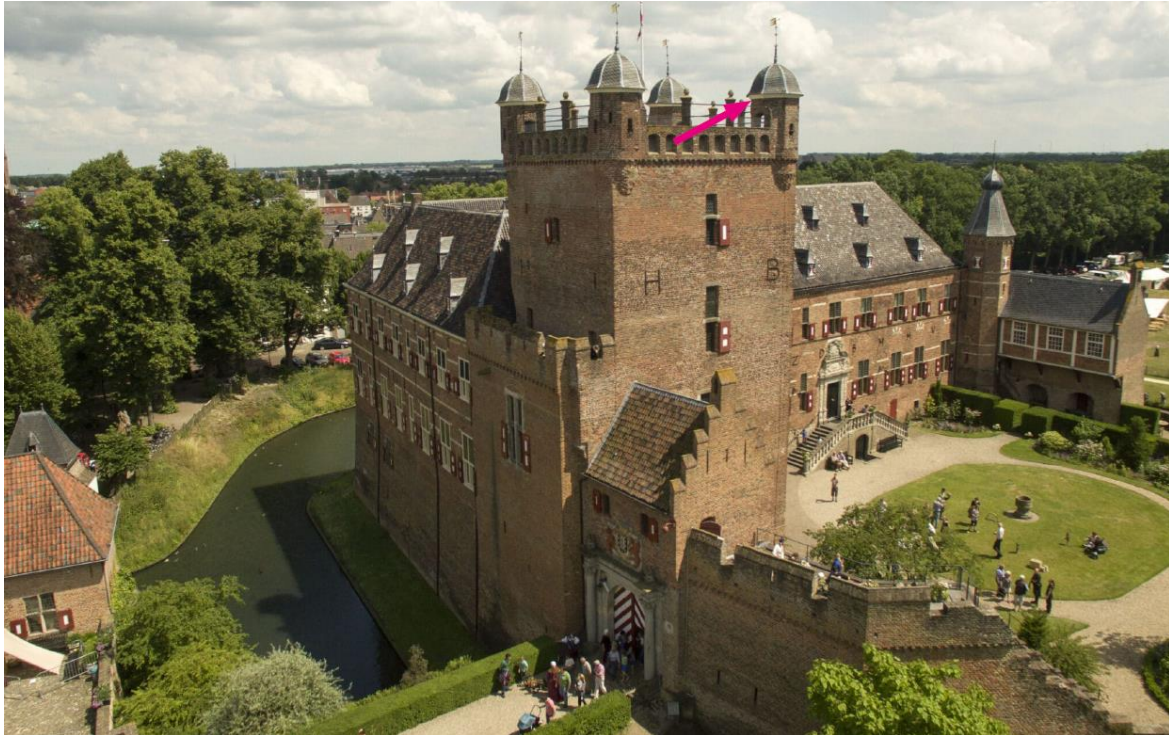
Figuur 73. Locatie van de gootlijst waar een punctie op is gemaakt.

Door middel van een punctie is vastgesteld dat de gootlijst van een van de erkertorens, met vermoedelijk nog de oude gootlijst, een dun historisch verflagenpakket heeft met okergele afwerkingen. Het gaat hier waarschijnlijk om een verflagenpakket dat begint vanaf ca. 1940.

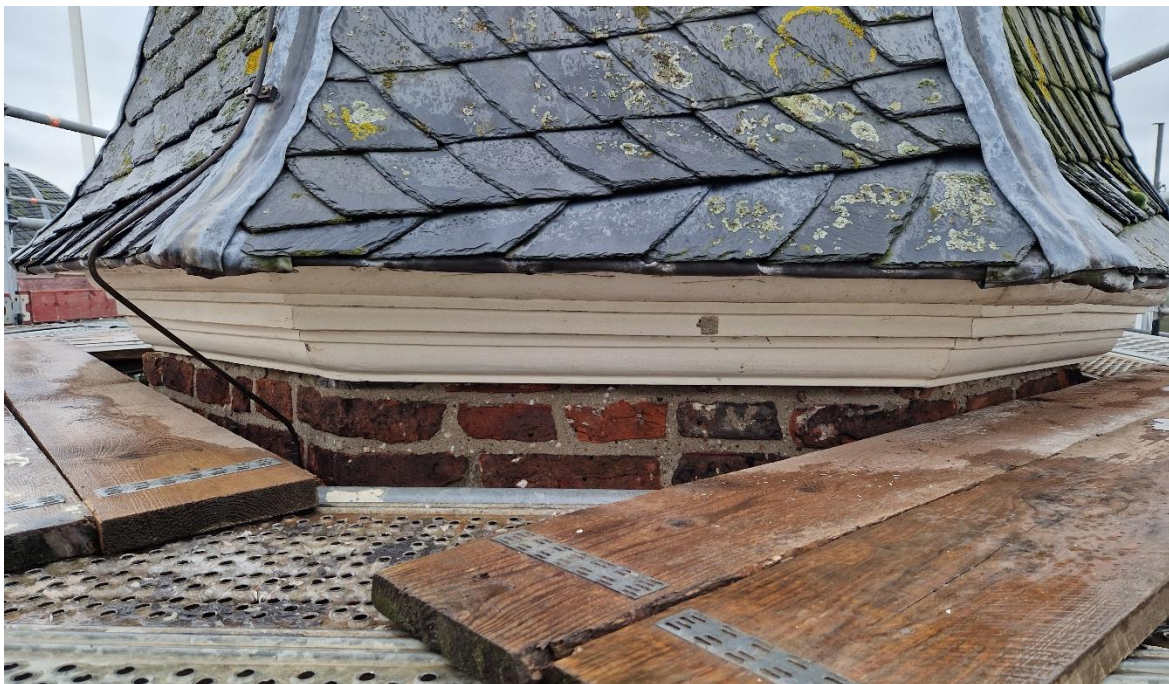
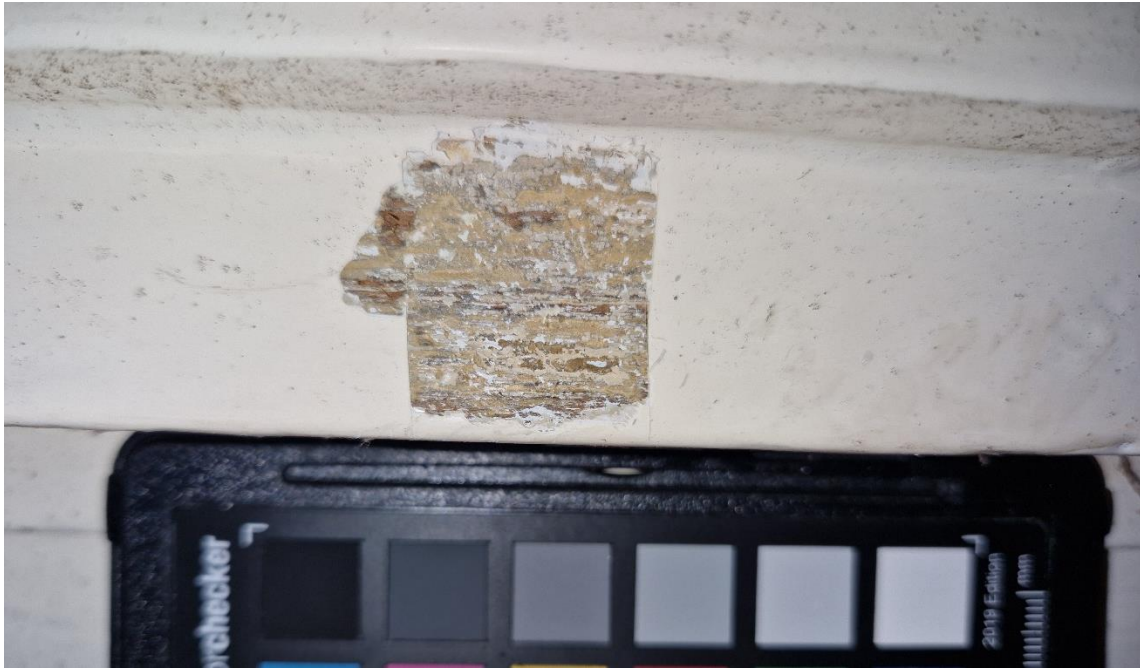
Figuur 74. punctie op de gootlijst van een van de erkertorens.

Figuur 75. punctie op de gootlijst van een van de erkertorens.
