Funderingsonderzoek voorburcht Kasteel Huis Bergh te 's-Heerenberg, gemeente Montferland

Een archeologische begeleiding

ADC Rapport XXXX

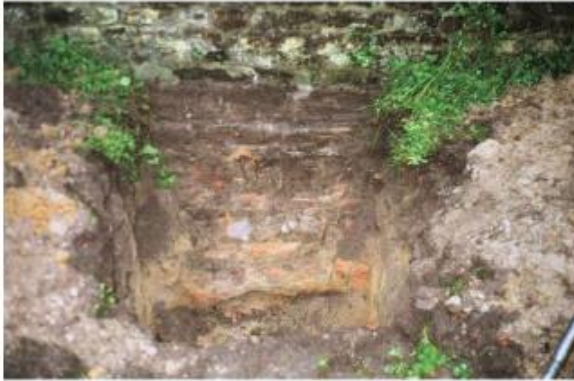
CONTROLEPUT NR. 4

Afb. 2. Controleput 4 uit het funderingsonderzoek van 2000.

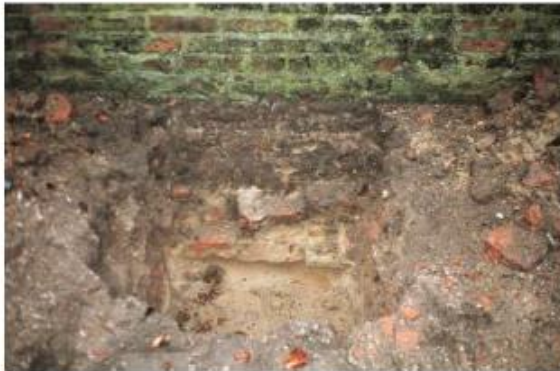
CONTROLEPUT NR. 5

Afb. 3. Controleput 5 uit het funderingsonderzoek van 2000.

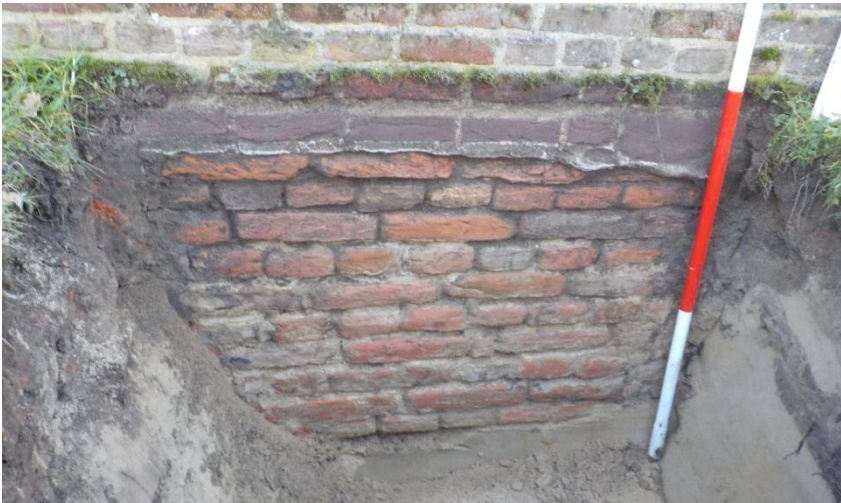
Afb. 7. Fundering op het dekzand in kijkgat 16 (noordmuur voorburcht).

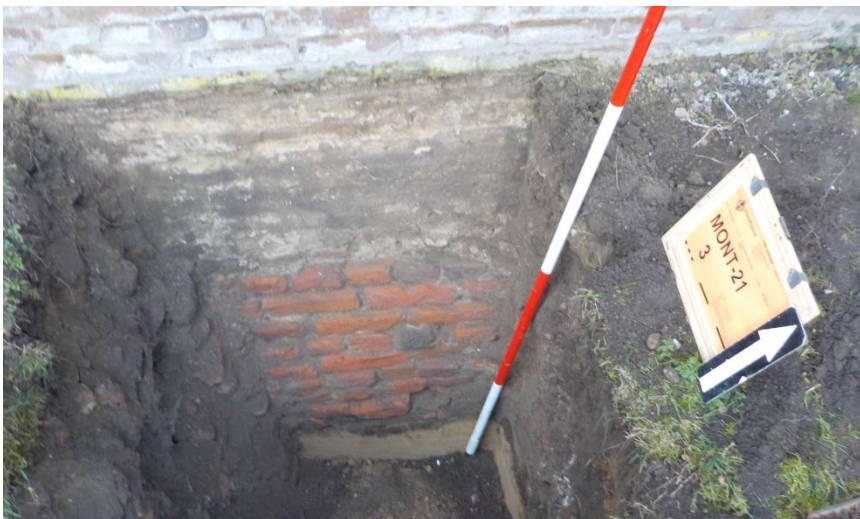
Afb. 8. Fundering op dekzand met onderliggend vlijlaagje in kijkgat 18 (poorthuisje).

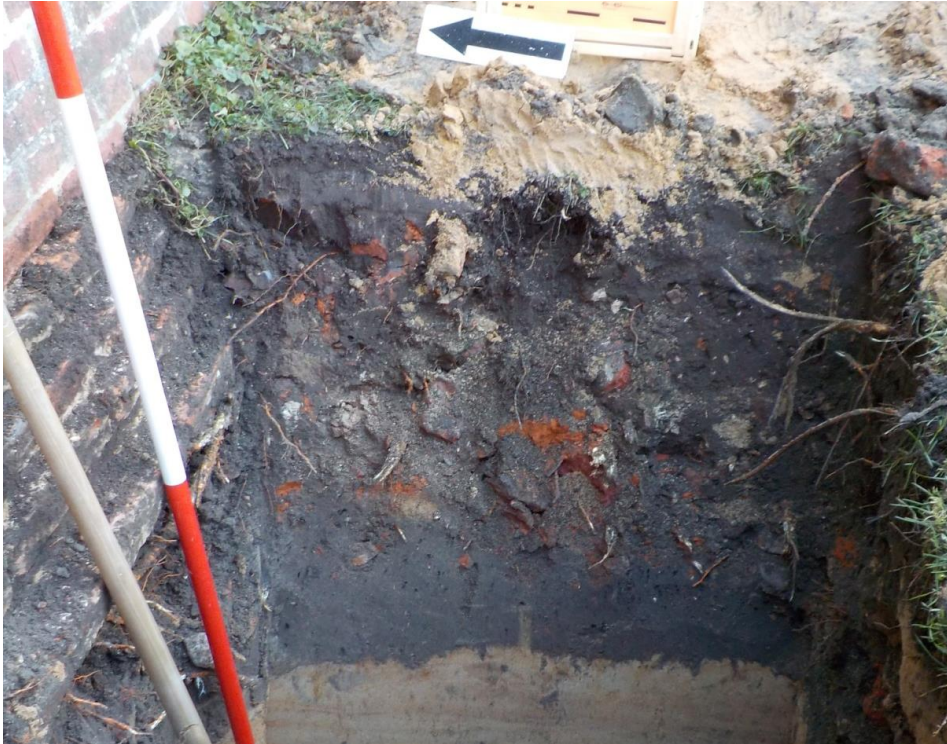
De onderkant van het ophogingspakket is over het algemeen schoner, met hier en daar houtskoolspikkels en is vaak licht humeus. Dit is het best zichtbaar in de profielen van kijkgat 14 en 15 (afb. 9 en 10). Vermoedelijk gaat het daarbij om de insteek van de kasteelmuur. Enkel tegen de noordzijde van de hoofdburcht (kijkgat 22) lijkt sprake te zijn van dempingsmateriaal in de oude gracht, welke in het verleden vermoedelijk tot aan de muurvoet heeft gelegen. Dit dempingspakket is humeuzer en natter dan de zandige ophogingspakketten die rond de voorburcht zijn waargenomen.

Afb. 9. Oostprofiel kijkgat 14 (zuidelijke muur voorburcht) met onder de puin-ophoging een meer homogene laag met houtschoolspikkels.

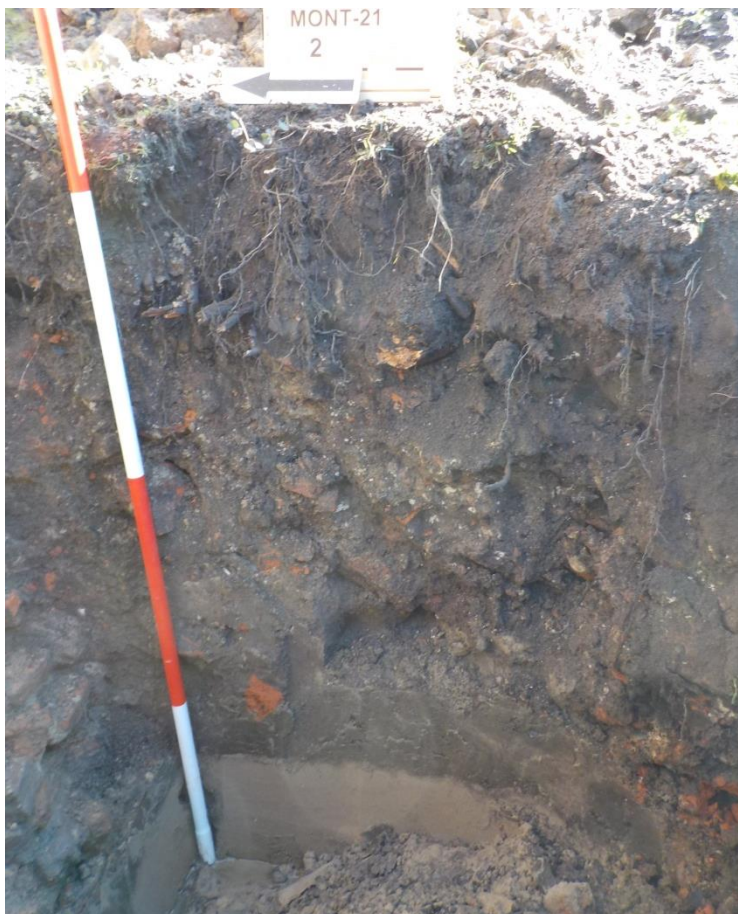
Afb. 10. Oostprofiel kijkgat 15 (Gevangentoren).

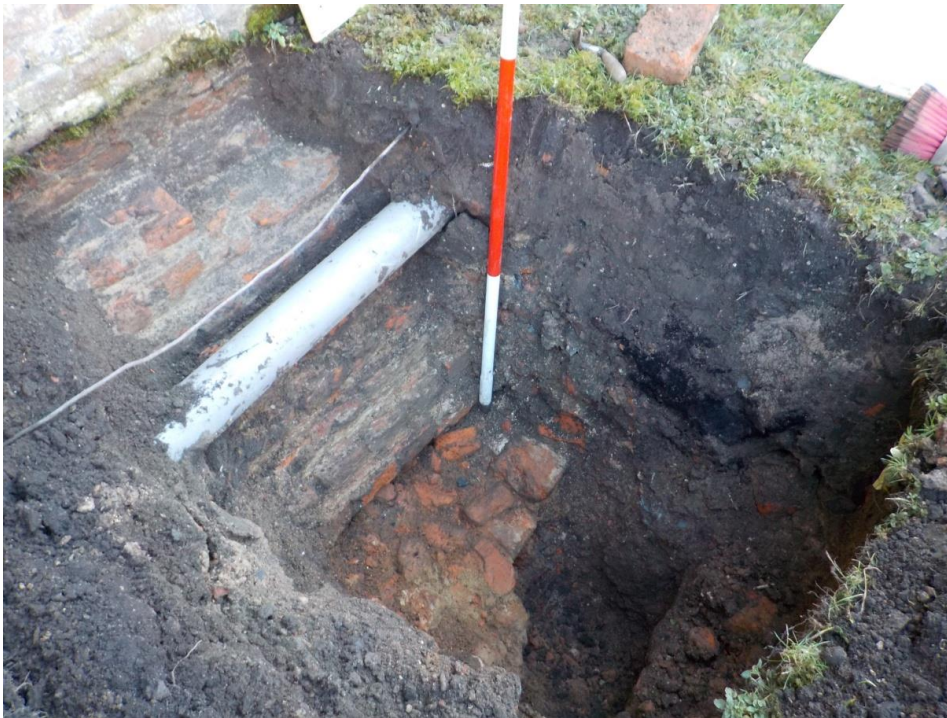
In kijkgat 22, onderaan de noordoostelijke 17^e-eeuwse uitbouw van de hoofdburcht, is onder de muurfundering een laag baksteen aanwezig (afb. 11 en 12). In eerste instantie leek het om een oudere bouwfase te gaan, maar na opschonen werd duidelijk dat het om los gestapelde baksteenfragmenten ging en niet om in verband liggend metselwerk. De top van deze baksteenlaag ligt op ca. 82 cm onder maaiveld (ca. 13 m +NAP). De fundering van de opgaande kasteelmuur staat op een dunne zandlaag die weer op de baksteenfragmenten ligt. Tijdens het graven van kijkgat 22 zijn ook enkele fragmenten van grotere bakstenen mee omhoog gekomen met afmetingen van 27,5 cm x 12 cm x 6 cm en van ? cm x 17 cm x 9,5 cm. De bakstenen die, voor zover waargenomen, voor de fundering van het kasteel zijn gebruikt meten 25-27 cm x 12-13 cm x 6 cm. Daarnaast zijn aan de buitenmuur van de hoofdburcht ook andere bakstenen aangetroffen. Met name de bakstenen met een breedte van 17 cm en een dikte van 9,5 cm wijken af van deze standaard. Mogelijk zijn de grotere (oudere) stenen van elders aangevoerd om de fundering hier te verstevigen. Of dit bakstenen van (een oudere fase van) het kasteel zijn of van een gebouw elders in de stad of omgeving is onbekend. Kijkgat 22 is verdiept tot ca. 160 cm onder maaiveld, waarbij enkel puinige ophogingslagen zijn waargenomen en geen natuurlijk zand. Dit betekent dat we hier waarschijnlijk op de voormalige, nu gedempte gracht zitten. Dat verklaart ook waarom de fundering van de opgaande muur hier extra verstevigd is. De bovenste ophogingslaag is recent en relatief schoon en lijkt samen te hangen met de aanleg van de PVC-leiding. Het donkergrijze tot zwarte pakket zou kunnen samenhangen met de brand van 1735 of die van 1939, waarbij de rest van het pakket is vergraven tijdens het ingraven van de PVC-leiding.

Afb. 11. Funderingslaag van baksteenfragmenten onder de muur van de noordoostelijke aanbouw van de hoofdburcht (kijkgat 22). In het profiel is te zien dat tot onderin het kijkgat enkel sprake is van ophoging en geen natuurlijke (dekand-)bodem aanwezig is.

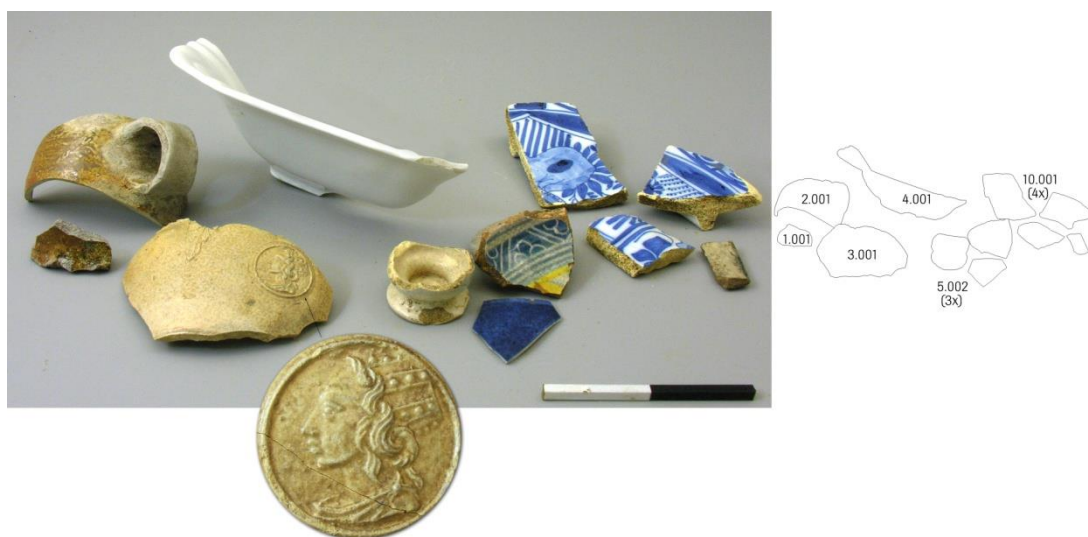
Het aardewerk dateert tussen de 13^e en de 20^e eeuw, variërend van een bodemfragment van proto-steengoed (13^e eeuw) tot een deel van een kom of schaal van Europees porselein (19^e – 20^e eeuw). Enkele meer bijzondere scherven zijn fragmenten van een bord en een kommetje van Faience (afb. 13 en tabel 5). Er is qua periode geen zwaartepunt aan te wijzen in het aardewerk. Wat wel kan worden opgemerkt is dat het in alle gevallen tafelwaar betreft, gebruikt voor eten en drinken. Op afbeelding 13 is een overzicht te zien van het aardewerk.

Afb. 13. Een overzicht van het aardewerk uit de kijkgaten (rechts de corresponderende vondstnummers).

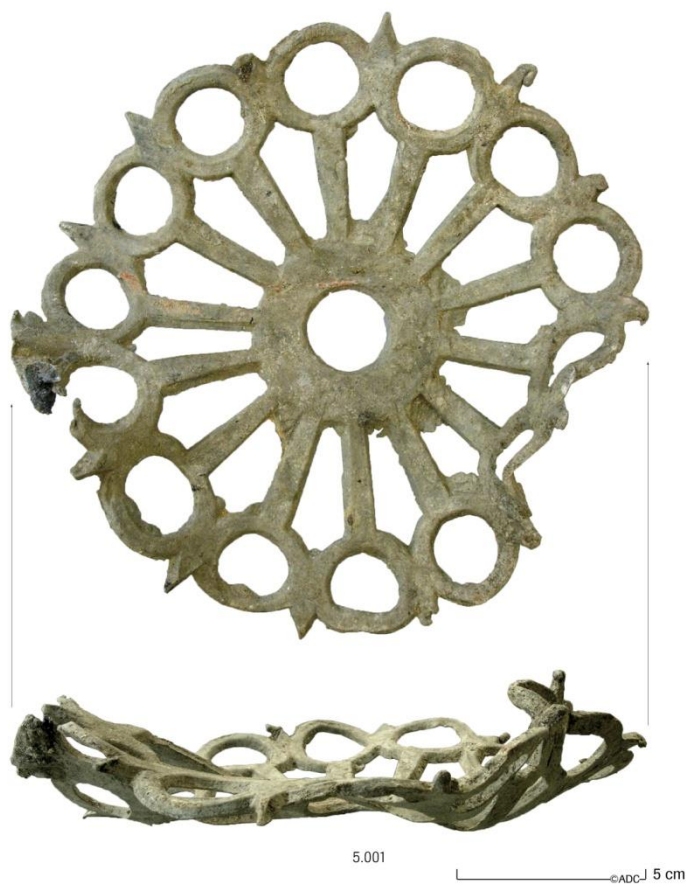
In kijkgat 21, onderaan de grote toren van de hoofdburcht, is een bloemvormig loden rooster aangetroffen, dat waarschijnlijk als ventilatierooster heeft gediend (afb. 14). Of dit rooster afkomstig is van de hoofdburcht (wellicht tijdens een van de branden in de hoofdburcht naar beneden gevallen) of van elders is aangevoerd kan niet worden gezegd.

Afb. 14. Loden ventilatierooster (vondstnummer 5.001).
