## Onderzoek naar de waterkwaliteit van slotgracht Huis Bergh door middel van een quick scan

28 november 2017

<b>Titel</b>	Onderzoek naar de waterkwaliteit van slotgracht Huis Bergh door middel van een quick scan
<b>Opdrachtgever</b>	Kasteel Huis Bergh
<b>Projectleider</b>	M.F. Wilhelm
<b>Auteur(s)</b>	M.F. Wilhelm
<b>Uitvoering veldwerk</b>	M.F. Wilhelm en B. Wijnoltz
<b>Projectnummer</b>	1261784
<b>Aantal pagina's</b>	13 (exclusief bijlagen)
<b>Datum</b>	28 november 2017
<b>Handtekening</b>

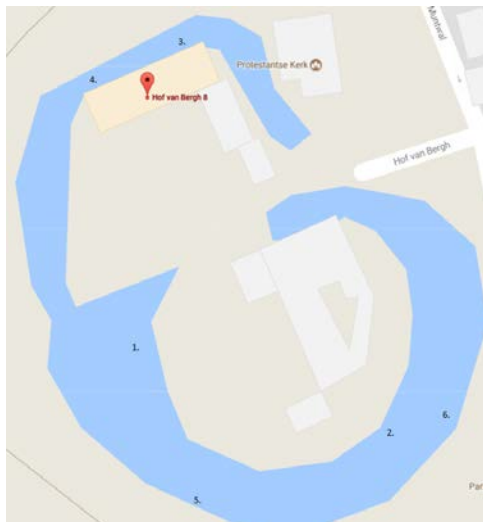
Figuur 3.1 kaart Huis Bergh inclusief de 6 locaties waar de slibmetingen zijn gedaan.

**Tabel 3-1 Resultaten slibdiktemetingen op 6 raaien (zie Figuur 3.1) in de slotgracht Huis Bergh**

afstand uit de kant (meter)	waterdiepte (centimeter)	slibdikte op locatie (cm)					
		1	2	3	4	5	6
0	50	5	0	5	5	<5	<5
2	55			20	20		<5
3	50	10	<5	20	20		<5
4	60	25	<5	<5	<5	5	<5
5	75	30	20				<5
6	75		30			15	<5
7	75		>30			30	<5
8	75	30					30
9	80	30

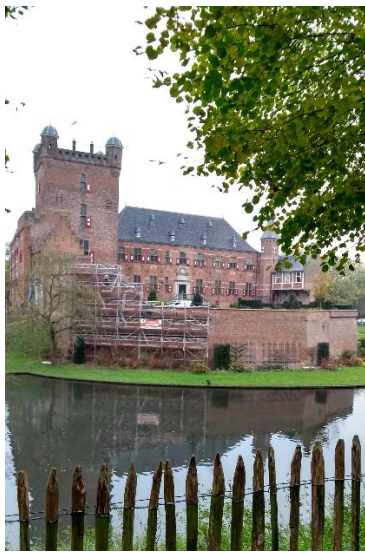
Figuur 3.2 (links). De zuidzijde van kasteel Huis Bergh

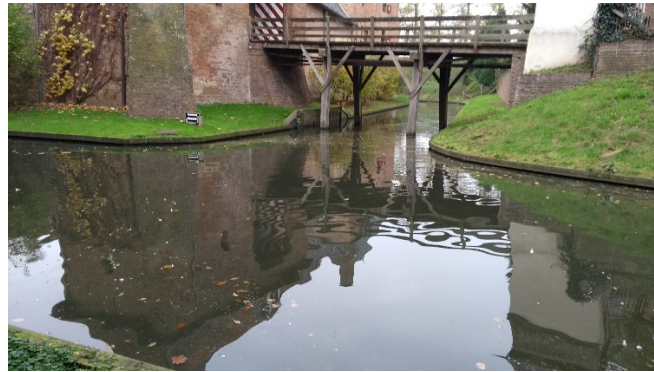
Figuur 3.3 (rechts). De oever van de gracht bij de toegangspoort aan de oostzijde.. Er is duidelijk te zien dat de beschoeiing boven het water uitkomt.

Aan de oostkant van de slotgracht ligt een dunne, olieachtige laag op het water, dit is vooral aanwezig in het deel bij de ingang, waar ook een doodlopend stuk gracht is (Figuur 3.3). Deze laag zou afkomstig kunnen zijn van bacteriën of van bronnen buitenaf. Met een hark is getest of het om bacteriën of om een olieachtige substantie gaat. Door te bekijken hoe de vloeistof zich beweegt na verstoring kan dit onderscheid gemaakt worden. De vloeistof trok direct na het onderdompelen van de hark weer samen, wat aanduidt dat het gaat om een olieachtige stof.

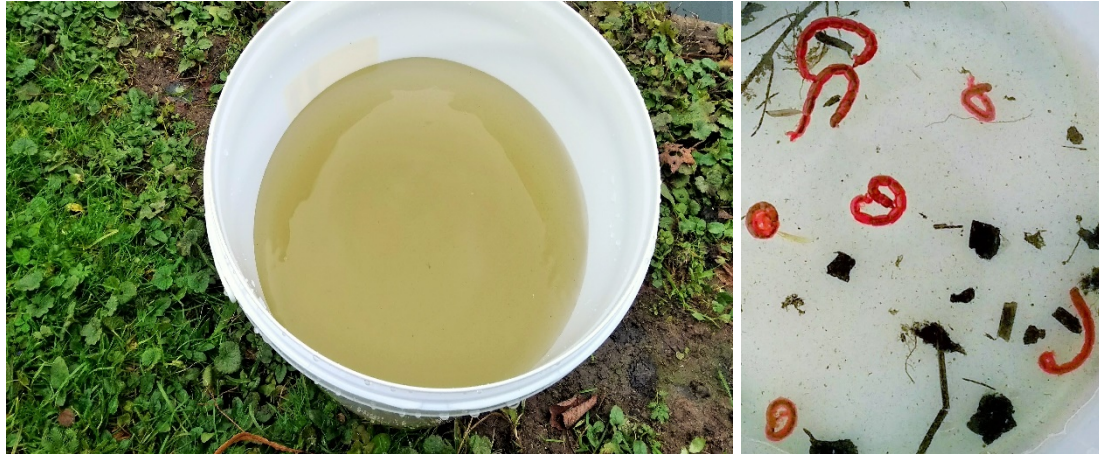
Het water heeft een groene kleur (Figuur 3.4) en het doorzicht is slechts 45 cm. Deze verkleuring wordt, zo op het eerste oog, veroorzaakt door algen. Ook drijven er groene kleine bolletjes op het water, de restanten van een algen drijfslaag. In het water zwemmen roeipootkreeftjes (horend tot zoöplankton).

Figuur 3.4. Kleur van het water in gracht huis Bergh op 9 november 2017

Figuur 3.5. Rode muggenlarven uit de sliblaag van de gracht huis Bergh

De fauna is kwalitatief bekeken. De aangetroffen macrofaunasoorten zijn rode muggenlarven en wat diepslakjes. De muggenlarven (van het geslacht *Chironomus*) waren hoog in aantal (Figuur 3.5) en zijn kenmerkende bewoners van zuurstofarme slibbodems.

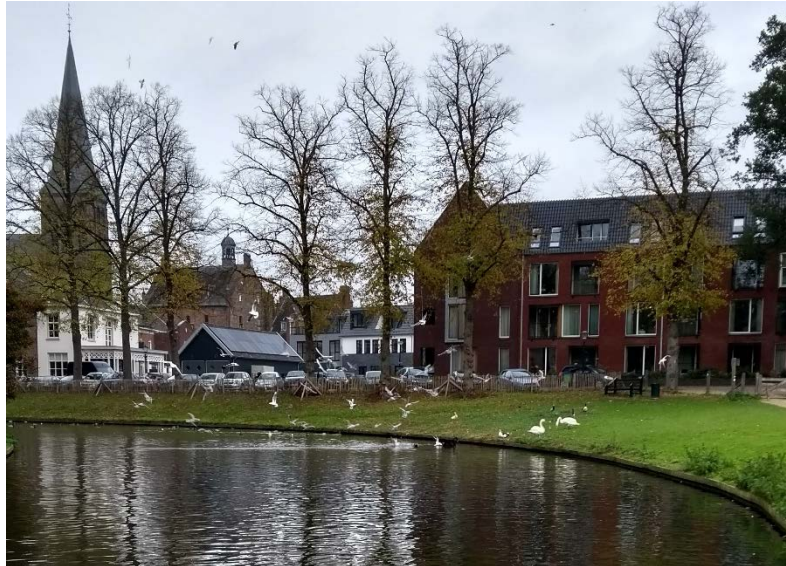
Tijdens het veldbezoek waren er ongeveer 50 wilde eenden, 2 witte zwanen, 1 zwarte zwaan, 3 brandganzen en een aantal meerkoetjes aanwezig. Ten tijde van het veldbezoek kwamen verschillende passanten de eendjes voeren met brood (Figuur 3.6). Uit het gesprek met de beheerder kwam naar voren dat er ook 6 waterschildpadden aanwezig zijn en dat er (grote) vissen aanwezig zijn. Deze zijn bij het veldbezoek in november niet waargenomen. Bij een eerder kort bezoek aan de gracht in oktober 2017 is er wel een waterschildpad gezien.

Figuur 3.6. Vogels voeren in de slotgracht van kasteel huis Bergh

Er ligt ook veel slib op de waterbodem. Dit slib is hoogstwaarschijnlijk de hoofdleverancier van de nutriënten. Ook zorgt dit slappe bodemsubstraat er voor dat planten niet kunnen wortelen. Het slib is een product van jarenlange afbraak. Bovendien is het aannemelijk dat met het voeren van de eenden en ganzen het systeem verder verrijkt qua voedingsstoffen. Daarbij trekt het voeren vogels aan hetgeen direct en via oppervlakkige afspoeling ook voor instroom van uitwerpselen zorgt.

- **Beperken eenden voeren.** De impact van deze factor lijkt hier groot. Als dat inderdaad het geval is zou door middel van voorlichting hier verandering in kunnen worden aangebracht.
