order P2262

Kasteel Huis Bergh te 's-Heerenberg

beknopte notitie naar aanleiding van diverse funderingsonderzoeken

Bunnik, 6 september 2021

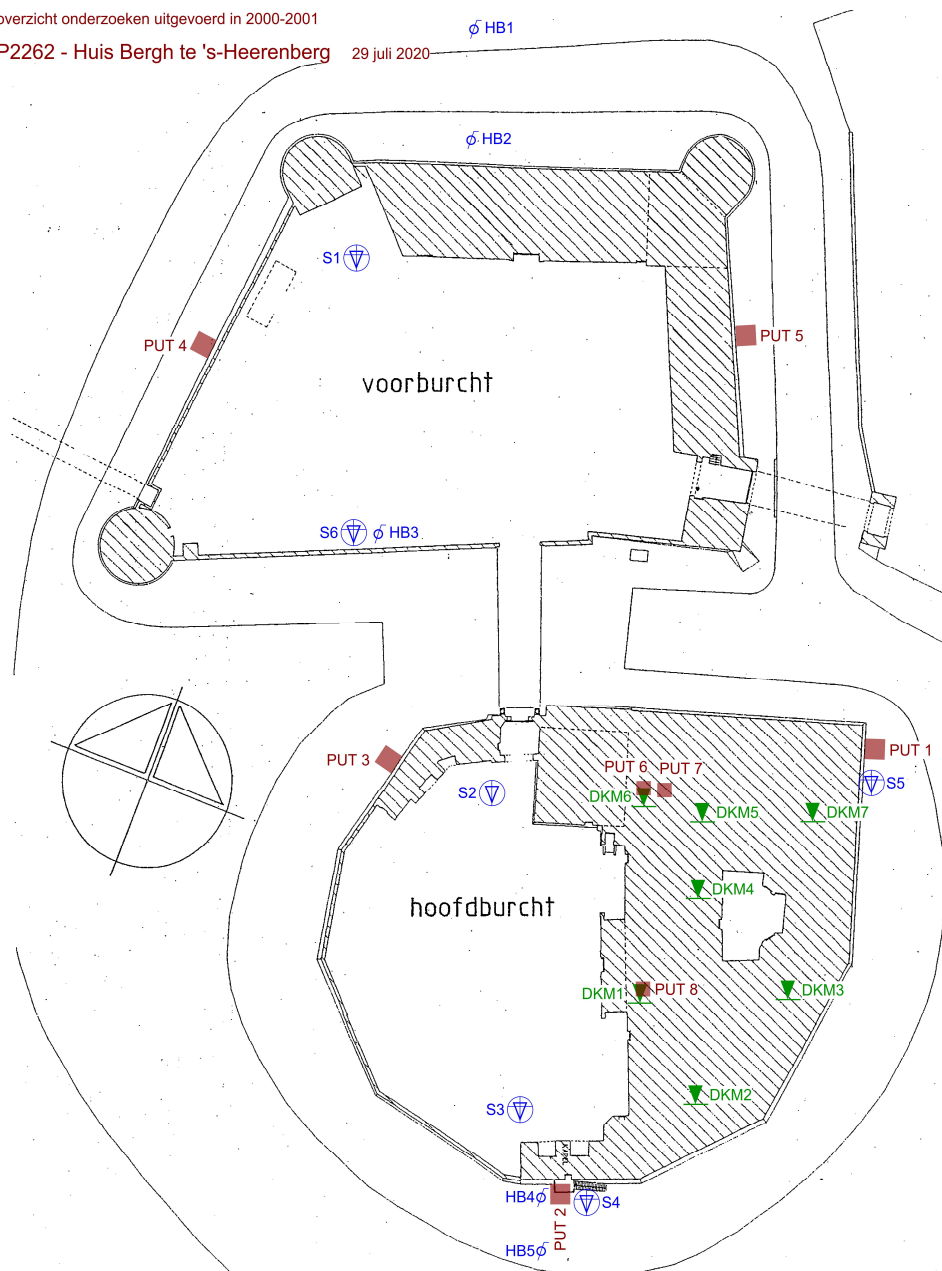
overzicht onderzoeken uitgevoerd in 2000-2001

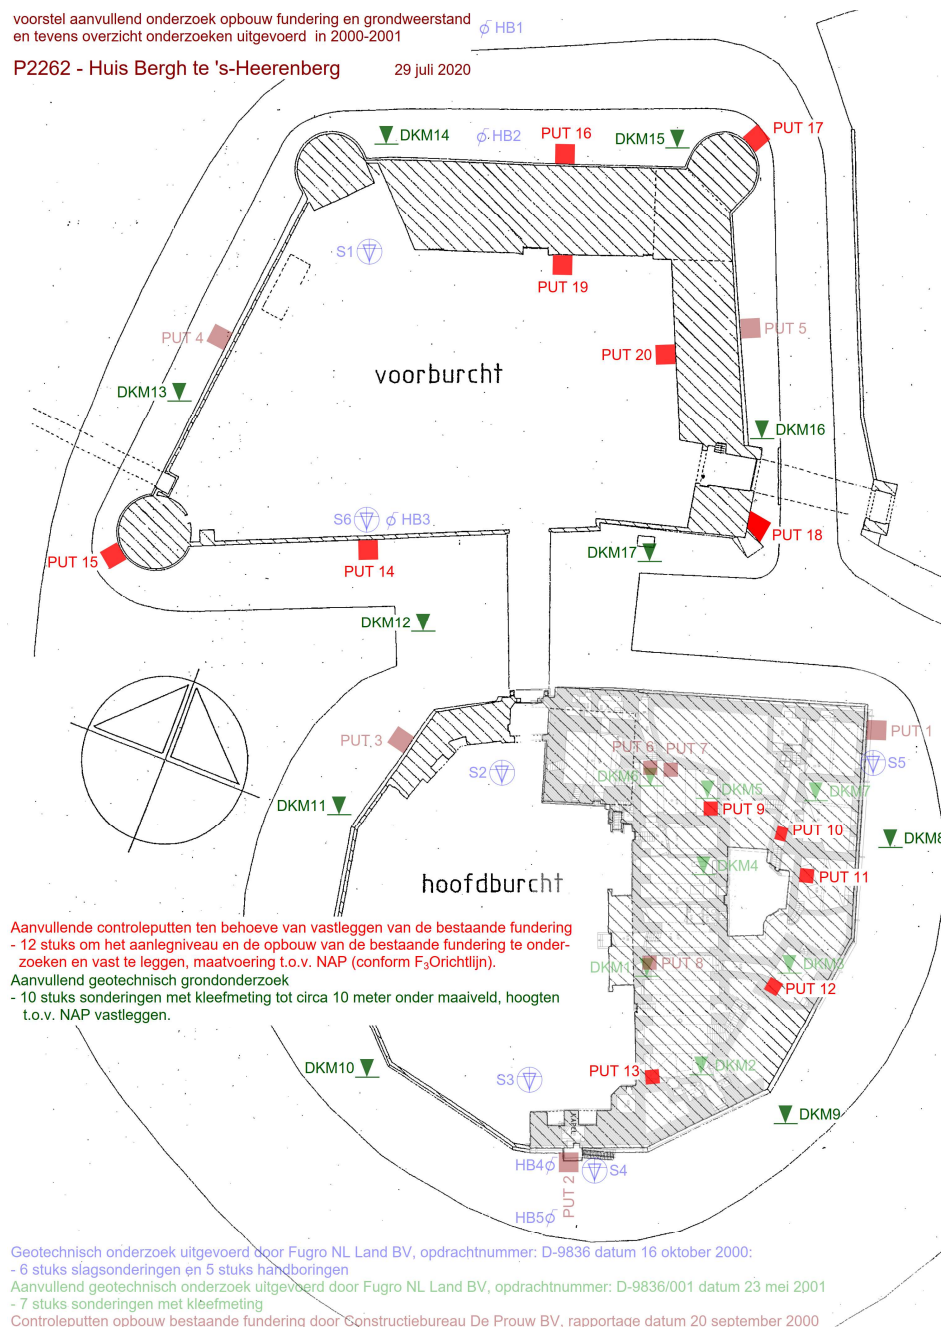
voorstel aanvullend onderzoek opbouw fundering en grondweerstand en tevens overzicht onderzoeken uitgevoerd in 2000-2001
